## 1. まえがき

## 2. 有限要素応力解析

図-1 解析モデルと載荷ケース

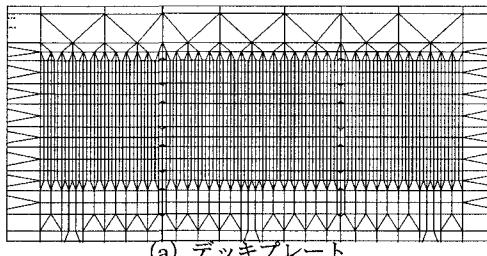
(a) デッキプレート

解析モデルは、主桁の1部を輪切りにして取り出した1ボックス3セルの鋼床版箱桁モデルを作成し、載荷試験との比較では、図-1の(b)に示すように縦リブと横リブの交差部に着目した。また(c)に示すように、載荷車の載荷位置に自由度をもたせるために、デッキプレートは(a)に示すように配慮した。さらに交差部の着目位置は(d)に示すように、載荷試験の測点に対応したメッシュ分割を行った。

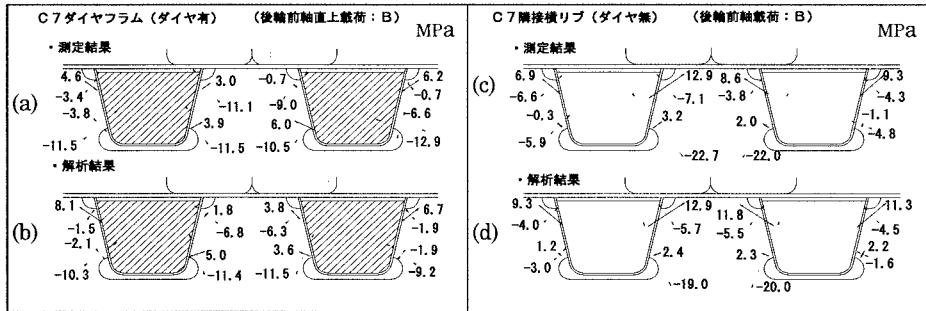
図-2 縦リブと横リブの交差部の主応力

図-2にFEM解析結果を示す。ここではUリブにダイヤフラムのあるケーブル定着ダイヤフラムと、Uリブにダイヤフラムのない隣接横リブのそれぞれについて、縦リブと横リブの交差部の主応力を示した。載荷ケースはUリブ中間載荷で、かつ、ケーブル定着ダイヤフラムと横リブ直上に後輪後軸が載荷されたものとし、測定結果も併記した。

図-2より(b)において上側スカラップ周辺に引張応力が生じた。これは(a)の測定結果とよく一致している。また、(d)は(b)に比べて、下側スカラップ周辺の応力について圧縮応力が大きい。さらに(a)、(b)を(c)、(d)と比較すると、Uリブ内にダイヤフラムのある方が、交差部ウェブの応力を伝達することから、ダイヤフラムのない隣接横リブに生じる応力に比べて小さい傾向にある。しかし、これらの構造的な違いは、疲労照査においても継手形状の違いとなり、疲労強度が異なることに注意をしなければならない。
