I-A52 りん酸-酸化鉄-PVB系長暴型さび安定化処理した耐候性鋼の腐食挙動

新日鐵鉄鋼研 正会員 伊藤陽一、山口伸一¹、増田一広²、加藤忠一、渡辺常安³

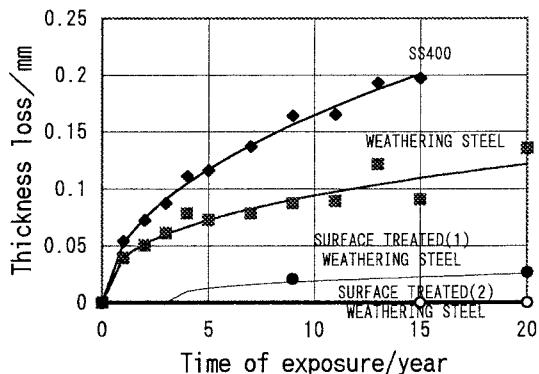
図1 板厚減少の経時変化

これらの試料の板厚減少測定結果を図1に、同一環境での裸の耐候性鋼と普通鋼の結果およびプライマーのみの1層処理したものとともに示した。実線は腐食減量の経時変化が対数則に従うと仮定して測定値から計算したものである。

ただし、1層処理では腐食開始初期は腐食量が小さく誤差が大きいと思われることから、9年と20年の値から計算した。

裸材に比較してプライマー1層処理では、板厚減少量は裸の場合よりも小さく、長期経過後の板厚減少量の傾きは裸材よりも小さいことがわかる。さらに2層処理したものでは、20年後まで殆ど腐食が観察されないことがわかる。
