I-A78 鋼箱桁橋の桁端切欠き部の添接補強方法に関する室内実験

首都高速道路公団 正会員 尊鉢 丈裕
横河ブリッジ 正会員 一宮 充

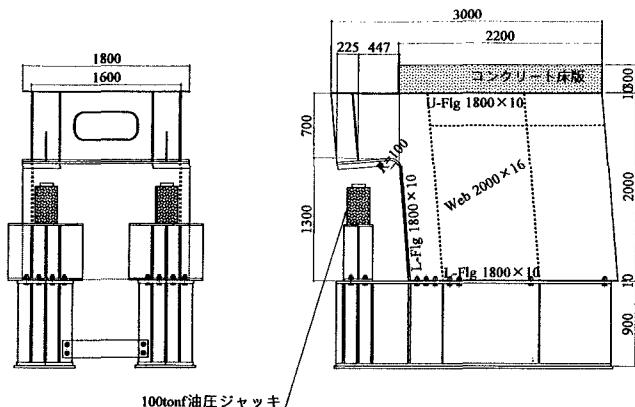
図-1 静的載荷実験方法

図-1に供試体および静的載荷実験方法を示す。この供試体は、竣工後34年が経過した鋼箱桁橋の桁端部を、RC床版を残した状態で、約3m採取したものである。載荷実験は、供試体の下フランジを載荷架台と接合し、支承部を油圧ジャッキにて静的に載荷し、切欠部ウェブのひずみを測定した。

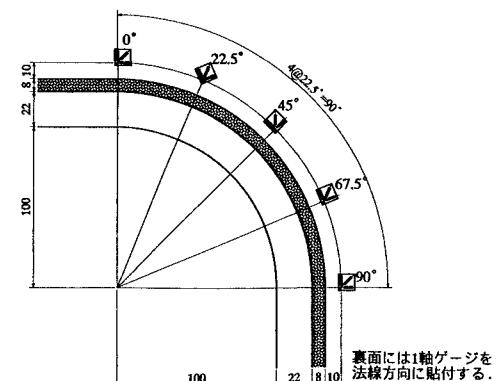
図-2 ひずみゲージ貼付位置

図-2にひずみゲージの貼付位置を示す。

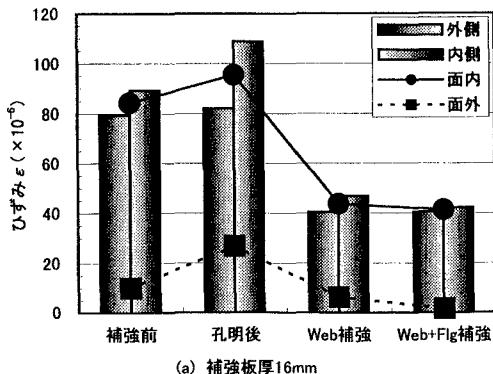
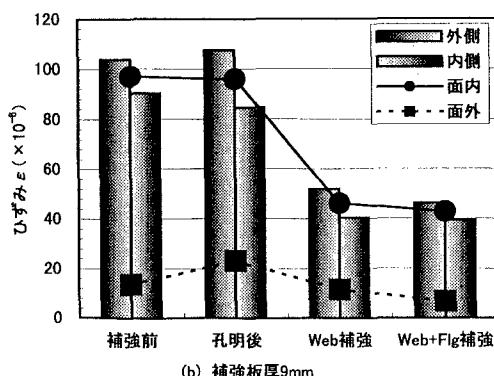
図-5 10tonf(活荷重相当)載荷時の切欠部ウェブ45°位置における法線方向ひずみ

図-4は、10tonf（活荷重相当）を載荷した段階での切欠部法線方向ひずみ分布例を示す。切欠部の45°方向周辺に高いひずみが発生しており、表裏で差が見られる。図-5は補強方法の違いによる、載荷荷重10tonf段階の切欠部の45°の位置におけるウェブ表裏の法線方向ひずみを示したものである。(a)は添接補強板の板厚が16mmの場合、(b)は9mmの場合の図である。図中横軸の「補強前」とは、初期状態、

「孔明後」とは補強板取付け用ボルト孔を明けた状態、「Web補強」とは補強板をウェブのみに添接した状態、「Web+Flg補強」とは補強板をウェブと主桁下フランジに添接した状態を示している。図から、ひずみは、孔明によって多少増加するが、補強板の添接により補強前の状態と比較して約50%まで低減することがわかる。また、添接方法の違いによる補強効果では、「Web補強」より「Web+Flg補強」のほうが多少あるが補強効果が高いことがわかる。このことは、昨年度の鋼I桁の実験結果³⁾と一致している。また、補強板の板厚の違いは、面外ひずみの低減に影響を及ぼしていることがわかる。ただし、発生している面外ひずみは小さいため、補強板の板厚が9mmの場合でも補強効果は得られると考えられる。

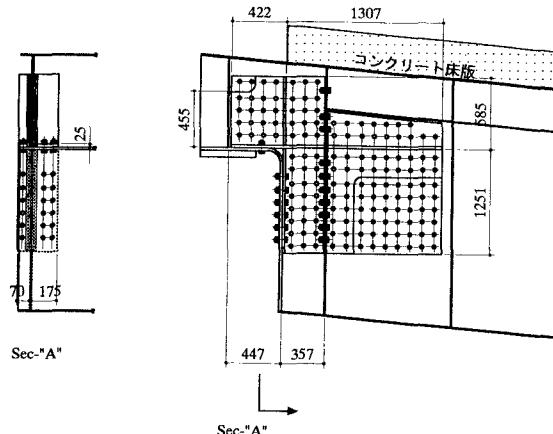
図-3 添接補強板例

添接補強板の設計は、文献¹⁾に従って行った。添接補強後の供試体を図-3に示す。ボルトピッチは100mmを原則とした。今回の実験では、補強板厚の違いによる補強効果を検討するため、文献¹⁾による最低板厚9mmの補強板と、本供試体のウェブ厚と同じ16mmの補強板を用いた。

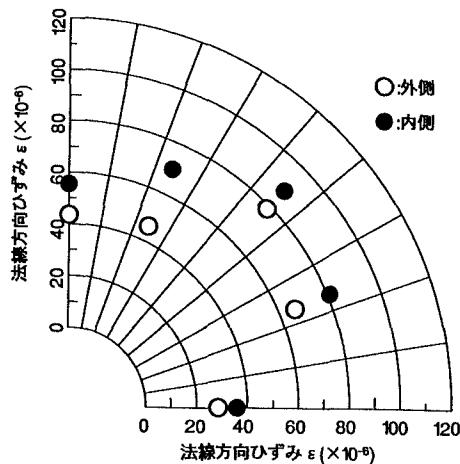
図-4 切欠部法線方向ひずみ分布例
