## アスファルト舗装の修繕原因と修繕工法に関する実態調査

建設省土木研究所 正員 谷口 聡  
同 正員 池田 拓哉  
同 東嶋奈緒子

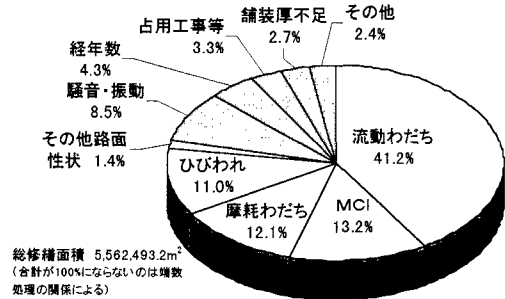
図-1 修繕原因の調査結果

修繕原因の調査結果を図-1 に示す。ここでは、いくつかある原因のうち、第一原因に挙げられたもののみ集計した。修繕原因は流動わだち 41.2%、MCI 13.2%、摩耗わだち 12.1%、ひび割れ 11.0%と、路面性状に起因するものが全体の約 80%を占めている。しかし、路面性状以外の原因も約 20%と軽視できない。

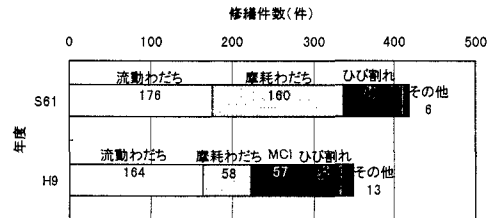
図-2 修繕件数の変化（路面性状のみ）

路面性状のみの修繕件数の変化を図-2 に示す。全体的に修繕件数は減少しており、特に摩耗わだちが 100 件以上減少している。これは、スパイクタイヤ規制の影響で、積雪寒冷地における摩耗が大幅に減少し

たことが原因と考えられる。

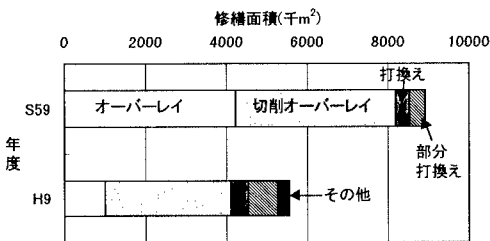
図-2 修繕工法

実施された修繕工法をまとめたのが図-2 である。ここで、1 工事のうち複数の工法を採用している箇所については、工事面積を工法の数で除して工法毎の面積としている。

全体で見ると、切削オーバーレイが約 3100m<sup>2</sup>と半数以上を占めており、次いでオーバーレイ、局部打換え、打換え（既設舗装の路盤もしくは路盤の一部まで打ちかえるもの）の順となっている。オーバーレイは、昭和 59 年度と比べると平成 9 年度は約 1/4 に減少しており、逆に打換え、局部打換えは増加している。
