仙石線地下化工事における地下水対策工

JR 東日本 東北工事事務所 正会員 ○渡邊 誠司
 JR 東日本 東北工事事務所 正会員 高浜 文義
 JR 東日本 東北工事事務所 正会員 齋藤 啓一
 JR 東日本 東北工事事務所 阿部 通泰

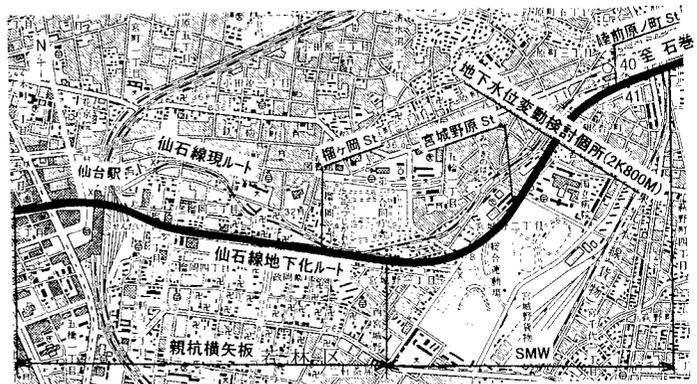
図1 仙石線地下化ルート

仙石線地下化ルート（図1）は、河岸段丘地帯に属しており、仙台駅～宮城野原付近は、標高30m前後の上町段丘、宮城野原付近～陸前原ノ町は、標高20m前後の中町段丘を通過する。周辺の地下水位測定結果よりルート周辺の地下水は、北西から南東に向かって流れているものと判断され、この傾向は年間を通して変わっていない。

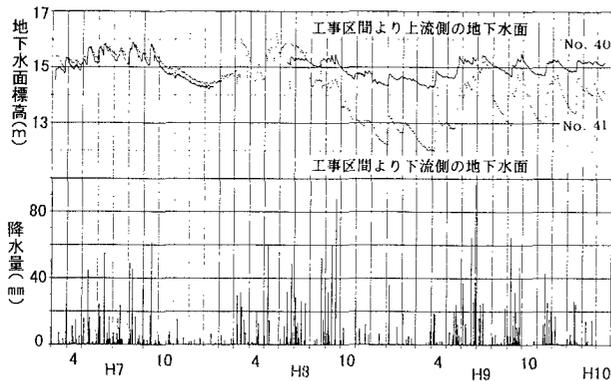
図4 3K300M 付近の地下水位変動

陸前原ノ町駅部 3k300m 付近に設置した水位計（上流側 No. 40, 下流側 No. 41）による降水量と地下水位の関係を図4に示す。当初はほぼ同じであった水位が、H8年の SMW の施工ならびに工事進捗とともに下流側で低下したが、地下水対策を施工した H9.4以降には徐々に回復傾向を示していることが分かる。

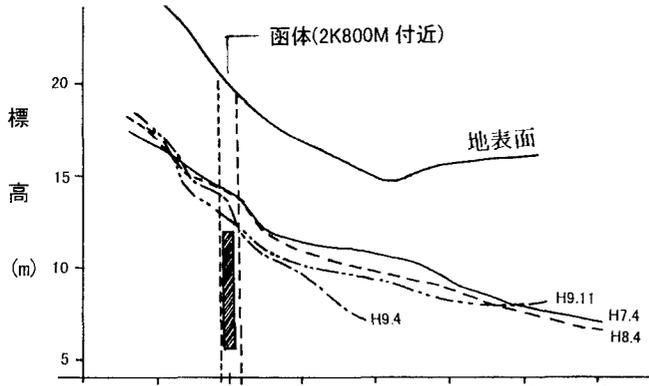
図8 2K800M 付近横断面

図8は2K800M付近の断面状況である。SMW施工前(H7.4)、SMWの施工中(H8.4)、地下水対策直前(H9.4)と工事進行に伴って変化が見られる。SMWの施工により地下水の流れが遮断されたため、上流側で函体から約100m離れた位置での地下水位は1m程度上昇し、下流側で函体から約150m離れた位置では3m程度低下している。しかし、地下水対策実施後約半年経過した時点(H9.11)には、対策前(H9.4)に比べて上流側は低下、下流側では地下水面が上昇傾向を示している。対策工から1年経過していないため、短期間の結果ではあるものの、遮断されていた地下水の流れが回復する傾向を示しているのが分かる。

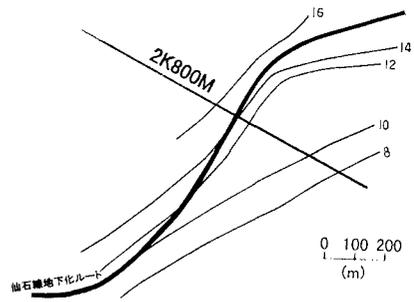
図5 SMW 施工前の地下水位(H7.4)

対策工対象区間のSMW施工前(H7.4)の地下水位を図5に示す。SMW施工が完了し、地下水対策工を行う直前(H9.4)の地下水位を図6に示すが、SMWにより地下水の流れが遮断されたために特に下流側で地下水位の低下が生じている。地下水対策工後(H9.11)の地下水位を図7に示す。下流側で地下水位が上昇し、分布形状がSMW施工前の状況に近くなり、地下水の流れが回復しつつあることがわかる。
