## I-A22

## 内部欠陥を有するV型開先突合せ溶接継手の疲労試験

建設省土木研究所 正会員 高橋 実 東京工業大学 学生員 Fauzri Fahimuddin  
 同 上 正会員 西川和廣 同 上 フェロー 三木千壽  
 同 上 正会員 上仙 靖  
 同 上 正会員 田中正明

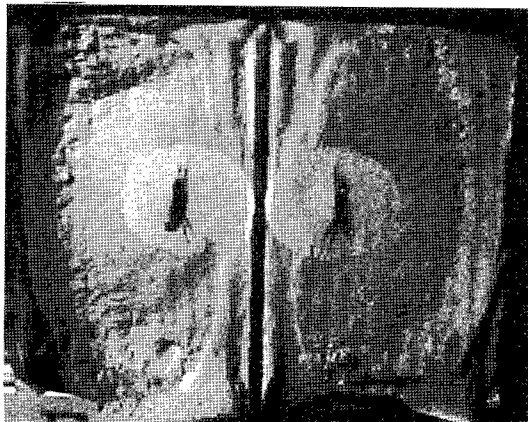
写真-1 破断面(LF試験体)

写真-1, 2に破断面の例を示す。写真-1はLF試験体において欠陥を起点とする亀裂が発生し破断に至っているが、写真-2のCR試験体では裏波側溶接止端部からの亀裂により破断している。
