## I-A207 縦横リブ交差部における疲労亀裂進展のモニタリング評価

北見工業大学 学生員	高田 直幸	北見工業大学 正 員	山崎 智之
㈱日本製鋼所 正 員	田中 秀秋	北見工業大学 フェロー	大島 俊之
北見工業大学 正 員	三上 修一	北見工業大学 学生員	M.S. ラーマン

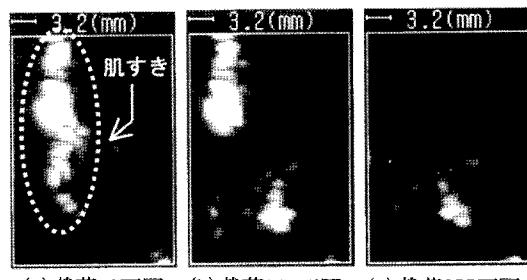
図6 デッキプレート下溶接部探傷画像  
(a) 載荷10万回 (b) 載荷230万回 (c) 載荷255万回

と上スカラップ溶接部の探傷画像である。ゲージ1では165万回までひずみが増加する傾向にあったが、165万回の $580\mu\epsilon$ を境に一転して減少し230万回までに $499\mu\epsilon$ となった。このときの変化を超音波探傷画像で確認すると図6と図7の(a)→(b)の変化になる。図6(b)では亀裂からの反射波が捕らえられ、図7(b)では亀裂によって肌すきからの反射波を捕らえることができなくなったことがわかり、デッキプレート下溶接部と上スカラップ溶接部の両方に亀裂を確認することができた。

載荷255万回での探傷画像が図6、図7(c)である。図6からデッキプレート下溶接部では亀裂が発生したが、進展はわずかしか見られなかった。また、図7から上スカラップ溶接部では亀裂が大きく進展し、亀裂の全長は約36mmであった。さらに載荷を続けると縦リブと横リブが切断することが予想できる。
