建設省 土木研究所 正会員 市村 靖光
 ○日本工営（株）中央研究所 正会員 藤原 鉄朗
 日本工営（株）中央研究所 正会員 松山 公年
 日本工営（株）中央研究所 正会員 金本 康宏

そこで、筆者らは弾性波速度検層により杭の損傷調査の可能性について基礎的検討を行なった。開発する手法は、受振センサを杭の近傍に設置したボーリング孔内に挿入し、ハンマー起振により杭中を伝搬する弾性波を深さ方向に連続的に検出することで、杭の破断面で起こる減衰や伝搬の遅延を捉えるものである（図-1）。

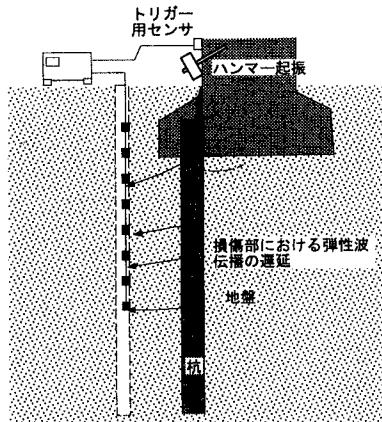
図-1 調査手法のイメージ

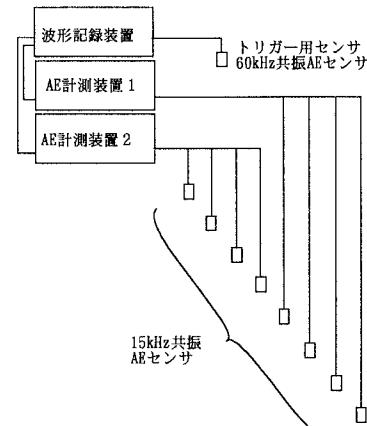
図-2 試験装置の構成

実験に用いた装置の構成を図-2 に、建設省土木研究所内の室内土槽内に設置した試験対象杭の概要を図-3 にそれぞれ示す¹⁾。

実験をはじめるにあたり、センサの脱着が容易なバネ反力を用いた簡易な治具を作製した。試験は、フーチング上から杭頭位置の上部をハンマーで打撃し、杭中心から 450mm 離れた位置にある検査孔（塙ビパイプφ100）内に設置したセンサにより、伝達する弾性波を連続的に取得する方法で行った。センサの設置位置は、センサを挿入棒に取り付けた治具に 25cm 間隔で装着し、深さ方向に挿入棒をスライドさせながら細かいポイントで計測を実施した。

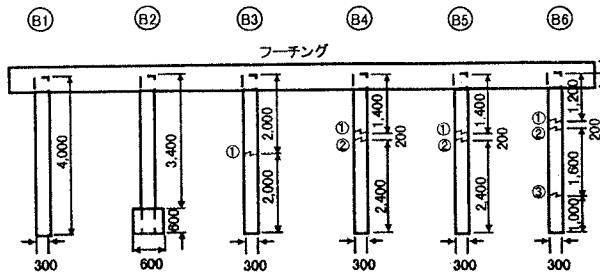
図-3 試験対象杭の概要

試験杭NO	クラックの最大幅	クラックの割合
B1	クラックなし	-
B2	クラックなし	-
B3	①0.2mm ②0.2mm	25%
B4	①0.2mm ②1.2mm	75%
B5	①7.5mm ②2mm	100%
B6	①4.5mm ②0.4mm ③6.0mm	75%

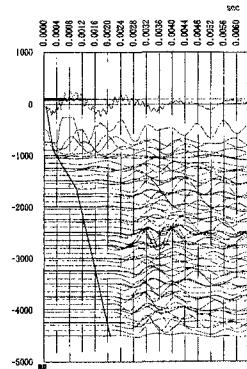
図-4 (1) 健全杭 B1 波形

本実験で得られた代表的な以下の波形データを図-4(1)～(3)に示す。

B1 健全杭（杭長4.0m、損傷なし）

健全杭の速度測定結果を図-4(1)に示す。縦軸がフーチング表面からの深さを示し、横軸が打撃からの遅れ時間を示している。なお、本供試体はフーチング表面から杭頭までの距離が20cmあるため、表面からの杭の先端深さは4.2mになっている。健全杭の速度測定結果では、1m以深から急激に速度が低下し、1m50cmあたりから再び伝搬速度が4000～4200m/secに回復している。この1～1.5mまでの速度の遅れは、地盤中の弾性波の伝播によるものであり、弾性波は、1m以浅においてはフーチング内を伝播して直接センサに到達しており、1.5m以深ではフーチングからまず杭に伝わり、地盤を介して杭と平行する検査孔（塩ビ管）内のセンサに順次到達しているものと考えられた。

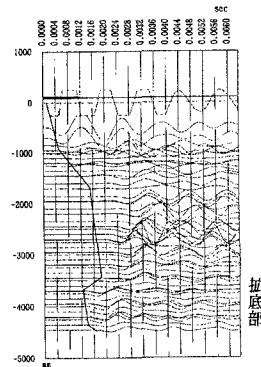
図-4 (2) 拡底杭 B2 波形

B2 拡底杭（杭長4.0m、損傷なし、下部1.0mに拡底部）

一方、図-4(2)に示す拡底杭の速度測定結果では、最深部（約1.0m）の伝搬速度が逆転しており、拡底部の位置を確認することができる。これらの結果は、本手法が上部工のある場合にも杭長や杭先端の形状を確認するうえで有効であることを示している。また、杭基礎が全体的に傾斜しているような場合やH鋼杭などが大きく変形しているような場合にもこれらの変状を把握できる可能性を示しているものと考えられた。

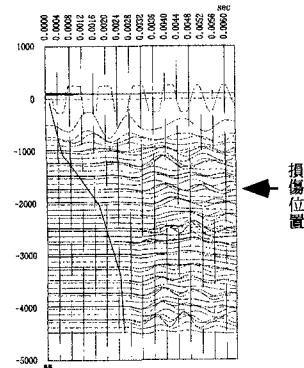
図-4 (3) 損傷杭 B4

B4 損傷杭（杭長4.0m、杭頭から1.4mに損傷）

次に、図-4(3)に示す損傷杭の速度測定結果では、健全杭の速度測定結果に比較して、明らかに振幅が小さくまた伝搬速度が遅れていることが確認できる。この伝搬速度の遅れが生じている位置は、ほぼ杭の損傷位置と一致しており、他の計測条件は健全杭と同様であることから、これらの弾性波の減衰や遅延は損傷による影響と考えられる。このことは、弾性波の伝播特性を詳細に検討することによって、杭の損傷の位置と程度を把握することが可能であることを示しているものと判断される。
