III-B95 経年による鉄道シールドセグメントの物性変化について

東日本旅客鉄道(株) ○正会員 吉田聖浩
 東日本旅客鉄道(株) 正会員 鈴木博人
 東日本旅客鉄道(株) 正会員 加藤正二
 日本ピックコンサルタント(株) 正会員 白井孝典

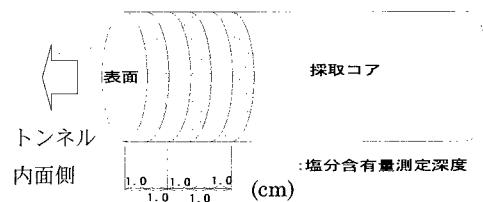
図-1: 塩分含有量測定イメージ図

湧水の成分分析は、JIS K 0101, 0102に準拠して行い、塩素・硫酸イオン濃度を測定した。セグメントの調査方法はコアサンプルを用いて、中性化試験(フェノールフタレン1%溶液噴霧)、硫酸劣化試験(硫酸劣化試葉噴霧)を行った。また、圧縮強度試験はJIS A 1107に基づいて1箇所当たり3体を行い、箇所毎の平均値を算出した。コンクリートの塩分含有量測定はJCI-SC5により行い、表面から0-10, 20-30, 40-50mmの3スライスで測定した(図-1)。セグメント継手ボルトの腐食量調査は、腐食の著しい箇所のボルト及びナットを測定した。鉄筋腐食は、鉄筋の自然電位、分極抵抗、コンクリートの抵抗率から腐食度を判定できるRC-NICE System¹⁾を用いた。

塩分含有量試験の結果、鉄筋腐食を引き起こす限界量として0.4%を目安としているが(コンクリート標準示方書)、この限界量を超えた箇所は見られなかった(表-3)。しかし、覆工表面に近い区間ほど塩分含有量が多い傾向が見られ、漏水に伴って覆工面に微量ながら塩分が浸透していることが分かった。これらの結果から中子型セグメントの塩分含有量は少なく、セグメントの鉄筋位置は腐食環境ではないとの判断ができる。
