# IV-388

## 前方監視システムを装備した新幹線用確認車の高速化

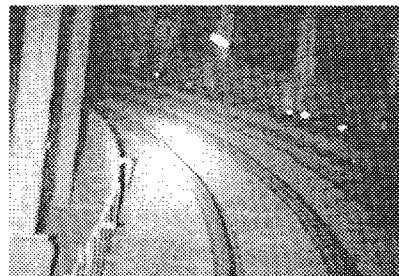
図8 前方監視装置により得られる画像の一例 (運転室内モニター)

また、400m先の線路状況は3CCDカメラとズームレンズで撮像し、運転室内のモニターで監視するシステムとなっている。画像のブレを極力抑制するためボールネジを採用し、400m先の軌道上での誤差は停車時で、左右方向に±5cm以内、前後方向に±5m以内と高い精度を得ることができた(図7)。また、操作は運転室内で容易に行え、110km/h走行時の視認性・操作性について良好であることを確認した(図8)。
