本文はこの様な背景に基づき、セグメントの組立時間の短縮・省力化と、二次覆工を省略した場合の品質向上および工事費の低減を目指した新型セグメントについて、その概要と施工実績を報告するものである。

#### (1) 四分割セグメント

#### (2) マルチブレード式継手

工事名：関内地区管路新設工事

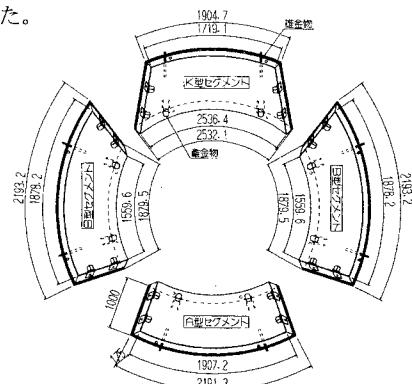
図-1 R C 四分割セグメント

桁高や各ピースの形状など種々のパターンを検討し、回転半径がほぼ同程度の四分割とした。（図-1）

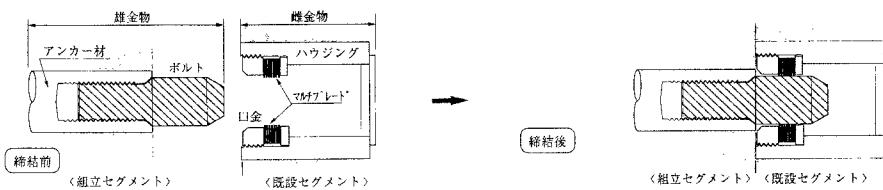
図-2 マルチブレード式継手の概要

既設セグメントに、雌金物としてハウジング内に円環状のブレードとスペーサーを交互に配置したものを作成し、組立側のセグメントに埋め込まれたアンカー材にボルトをセットしたものを雄金物とし、シールドジャッキにより挿入、締結を図るものである。採用に当たり、上記継手せん断試験の他押し込み・引き抜き試験を行ない、想定引き抜き抵抗力（シール材の反発力×1.5） $100\text{kN}/\text{本}$ を満足することを確認した。

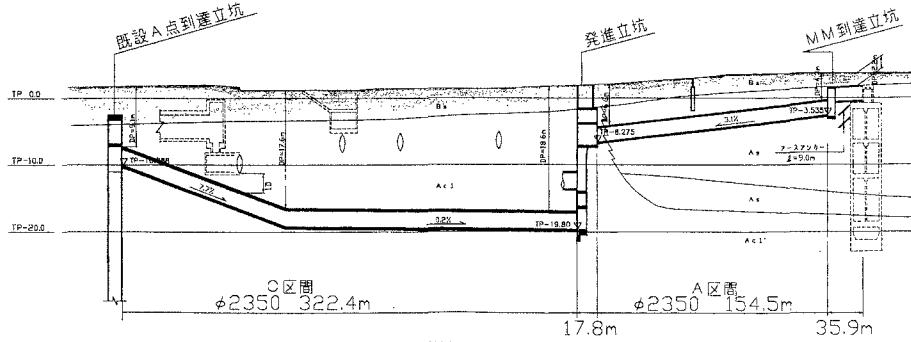
図-3 縦断面図

工事内容：泥土圧式シールド工法（シールドマシン外径  $\phi 2,840\text{mm}$ ） 延長 477m（新型採用 333 リング）、セグメント外径  $\phi 2,700\text{mm}$  仕上り内径  $\phi 2,350\text{mm}$

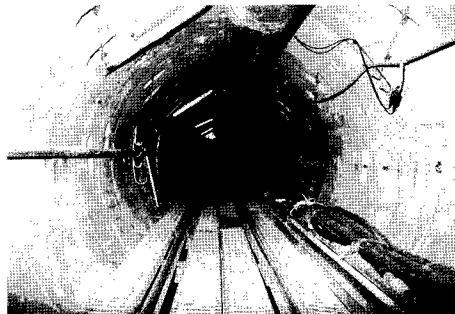
写真-1 突内状況写真
