# 貯水池「小野湖」の水質と水塊流動に関する現地観測

山口大学大学院 学生員○大海一秀 山陽建設工業 非会員 赤地 悟  
宇部短期大学 正会員 松本治彦・正会員 城田 久岳  
山口大学工学部 正会員 朝位孝二・正会員 羽田野袈裟義

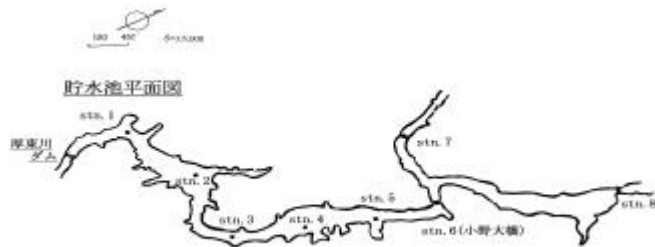
図-1 小野湖 (厚東川ダム貯水池)

1998年7月から1999年2月にかけて計8回、湖内8地点(図-1参照)において水温、溶存酸素量(以後DOと略す)、濁度、電気伝導度(以後ECと略す)の鉛直分布を測定した。また、1999年11月から2000年2月にかけて計4回、stn.6(小野大橋)において右岸より30m、50m、70mの各地点において水温、DO、濁度、ECおよび流速の鉛直分布を測定した。
