フロンテジャッキング工法による高速自動車道直下の大断面トンネル施工

鹿島 東北支店 正会員 ○柴田 一之
鹿島 東北支店 正会員 金子 益雄
鹿島 東北支店 正会員 加藤 健治

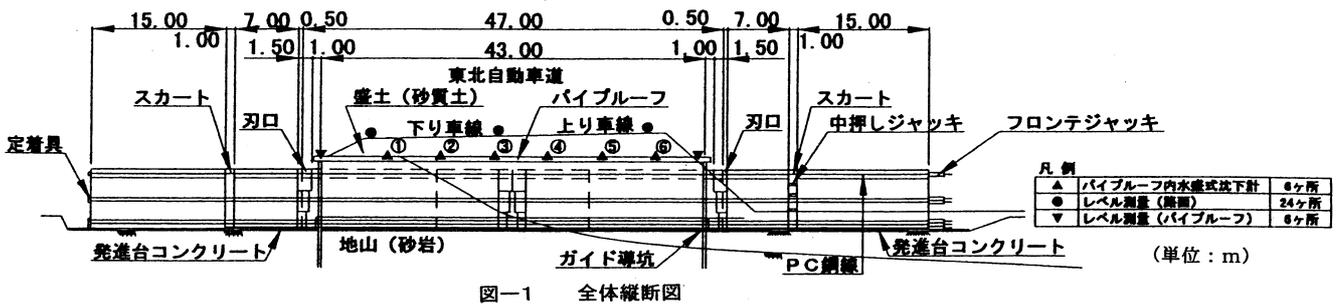
図-1 全体縦断面図

函体の配置は図-1に示すように、延長47mのボックスカルバートを東北自動車道を挟んで南北対象となるように2函体ずつ合計4函体とした。この函体を3種類の油圧ジャッキとPC鋼線を利用してけん引掘削し所定の位置に設置するものである。対象地盤は南側が路体盛土、北側が砂岩から構成されており、中央に切盛り境がある。地下水位は底版付近と低い。

路面の計測は、上下線の路肩及び中央分離帯にレベル測量で観測するためのスタッフを各8箇所（合計24箇所）土留工開始前に設置した。またパイプルーフ内部には水盛式沈下計を函体けん引前に設置し、自動計測を実施した。その他にも盛土法面からパイプルーフが突出した部分に片側3箇所ずつレベル測定点を設け、水盛式沈下計との沈下量の相関関係を確認した。（図-1参照）

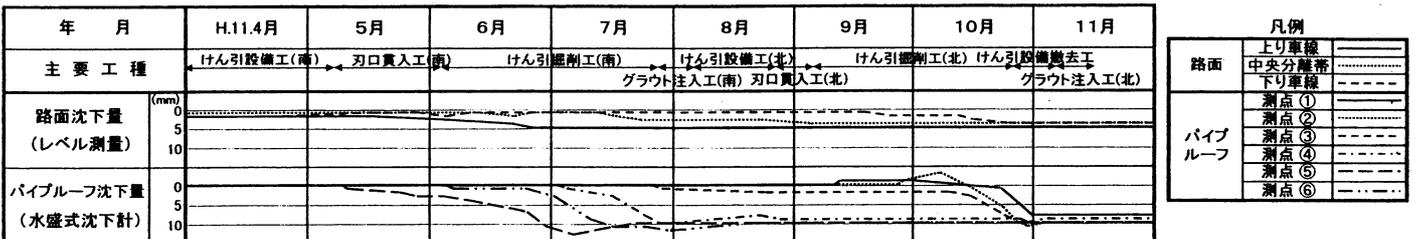
図-2 計測記録

路面及びパイプルーフの計測記録を図-2に示す。同図から以下の事項が考察される。

- ①最大沈下量は路面で5mm、パイプルーフで13mm発生した。これは通常報告されている沈下量と比べて10分の1程度とかなり小さい値である。
- ②パイプルーフ挿入時に発生した路面沈下量2mmも他工事と比べて小さい。
- ③沈下が大きく発生する時期は刃口が通過する時と、南側の盛土への刃口貫入時及び北側の刃口ドッキング時であった。

- ④最大の沈下が発生したのは函体間のスカートが通過する時で、通過後は若干の浮上りが見られた。
- ⑤函体外周のグラウト注入工では路面の隆起が懸念されたため、圧力をおえて注入したので変位は見られなかった。

注)1. 路面沈下量は、H9年12月土留工施工時より開始した。
2. 水盛式沈下計による計測は、H11年4月けん引設備工(南)より開始した。

東北自動車道直下での工事の特殊性を考慮し安全に施工するために、路面及びパイプルーフの沈下に対する管理基準を設定し工事を進めた。管理基準は1次管理と2次管理に分け各々規定を決めた。パイプルーフの許容変形量からパイプルーフ2次管理基準値28mmを設定し、路面はその半分の14mmとした。なお1次管理値は各々の70%として20mm、10mmとした。
