# 都市内高速道路の安全走行支援システム

阪神高速道路公団 大阪管理部 正会員 西部 陽右  
(財)阪神高速道路管理技術センター 正会員 久利 良夫  
(財)阪神高速道路管理技術センター 岸本 真弘

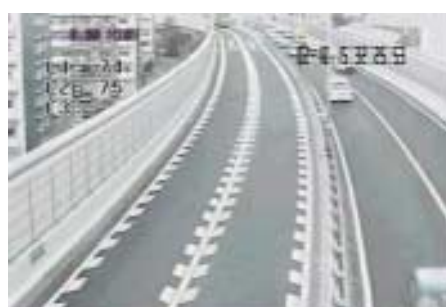
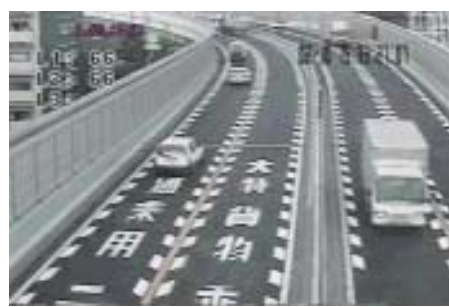
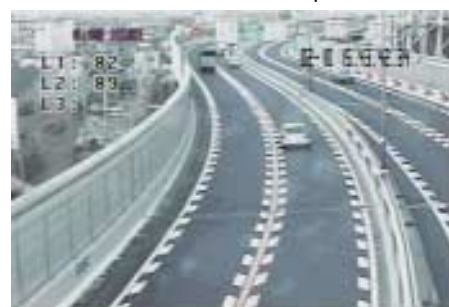
7.85 ~ 7.97kp

7.97 ~ 8.08kp

8.11 ~ 8.21kp

写真 - 1 CCDカメラ画像

の乱反射成分を計測し、そのレベル差から湿潤状況を判別する方式を採用した。また、試験的な設置であることから、CCDカメラを図 - 3 に示す3箇所に設置し、写真 - 1 の画像により車両の挙動を収録することとした。
