# ひび割れに樹脂注入したコンクリート梁の強度性状と防食効果

東京大学生産技術研究所

東京大学 国際・産学共同研究センター

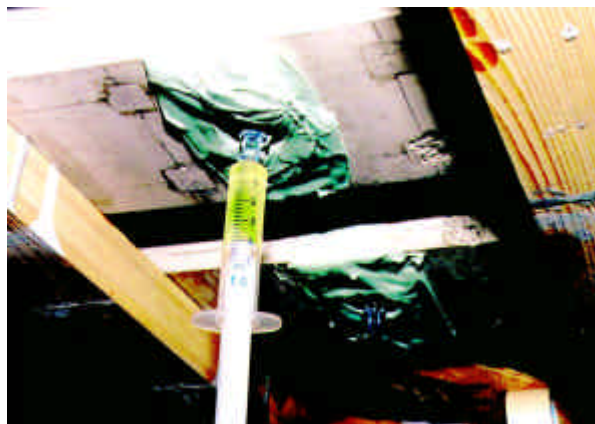
写真 - 1 表層部分注入の方法

ひび割れに注入した樹脂は、実際の現場で用いられている 2 液型エポキシ樹脂（粘度：500±200mPa・s）であり、ひび割れ（底面）に注入パイプを取り付け、周りのひび割れにシーリングを施して、樹脂注入を行った。完全注入の場合には、ゴムチューブの圧力により注入する方法により行い、表層部分注入の場合には、ひび割れ幅と深さ（1cm、2cm、5cm）からエポキシ樹脂の重量（容積）を計算し、注射器にエポキシ樹脂を計りとり注入した（写真 - 1）。
