# 金峰ダム左岸部基礎処理工法について

鹿児島県伊集院耕地事務所

日本農業土木コンサルタンツ

飛島建設 九州支店

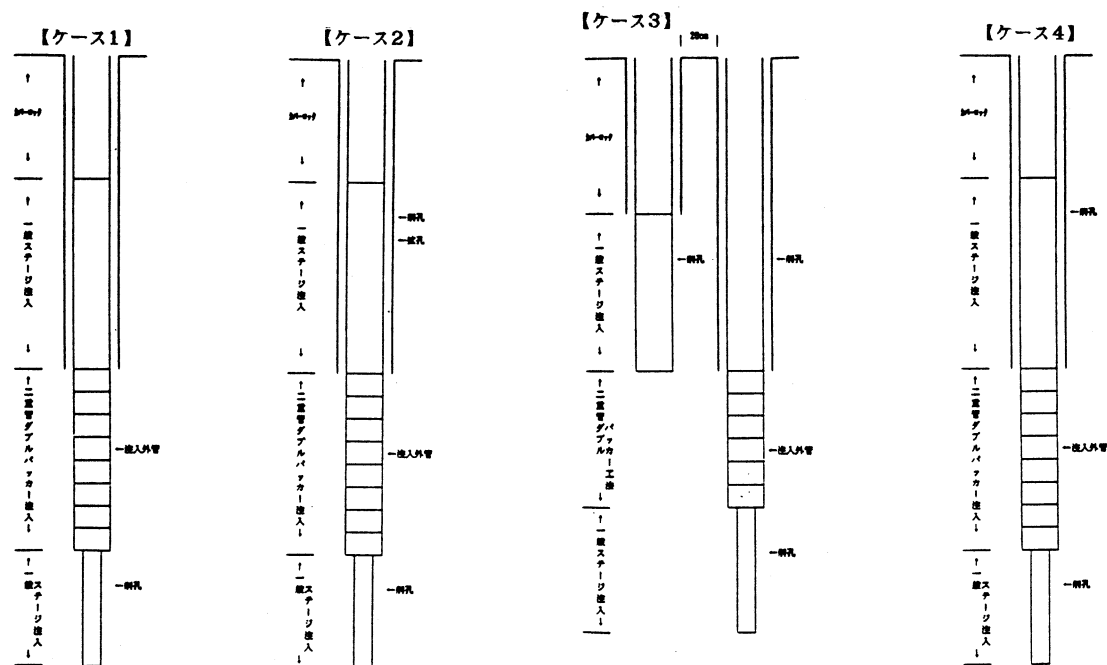
図2.各ケースの概要図

各ケースの概要を図2に示す。

【ケース1】：溶結凝灰岩部、弱層部はロータリーボーリングマシンΦ101mmで削孔し、溶結凝灰岩注入後、注入外管を建込み弱層部の注入を行う。その下位の四万十累層群岩盤部は、二重管ダブルパッカー工法部に建込んだΦ50mm注入外管内を通りロータリーボーリングマシンΦ

46mmで削孔する。

【ケース2】：溶結凝灰岩部はロータリーボーリングマシンΦ46mmで削孔、注入を行い、ロータリーパーカッションΦ101mmで拡孔及び弱層部の削孔を行い、注入外管Φ50mmを建込み、弱層部の注入を行う。その下位はケース1に同じ。

【ケース3】：溶結凝灰岩部、弱層部はロータリーパーカッションΦ101mmで削孔、注入外管Φ50mmを建込み弱層部の注入を行う。溶結凝灰岩部は、孔位置をずらして（約20cm程度）ロータリーボーリングマシンΦ46mmで削孔、注入を行う。その下位はケース1に同じ。

【ケース4】：溶結凝灰岩部は、ロータリーボーリングマシンΦ101mmで削孔、注入後、弱層部はロータリーパーカッションΦ101mmで削孔し、注入外管Φ50mmを建込み注入を行う。その下位はケース1に同じ。

同一孔においてステージ注入工法で施工する岩盤部の間に、二重管ダブルパッカー工法で施工する弱層部が存在するため、グラウト注入の施工方法を4ケース検討し改良効果の確実性、経済性、施工性より採用案を決定した。

特 徴：①弱層部を孔径の大きいロータリーボーリングマシンで削孔するため、ジャーミング等を生じ、削孔能力が低下する。②ステージ工法部をロータリーボーリングマシンΦ101mmで施工するため、施工性、経済性に劣る。また、パッカーの破損の確立も高い。

特 徴：①溶結凝灰岩部をロータリーパーカッションで拡孔するため、改良効果を低下させる可能性がある。②経済性、施工性とも最も有利である。

特 徴：①溶結凝灰岩部の止水改良は確実にできる。②ステージ工法の追加孔を考えると、孔配置が煩雑になる。③施工性はケース1より良いが、経済性は最も劣る。

特 徴：①溶結凝灰岩部の止水改良は確実にできる。ただし、パッカーの破損の確立は高い。②経済性、施工性ともケース2に次いで有利である。

以上より、ケース2が最も、経済性、施工性から有利であるが、溶結凝灰岩部の拡孔による改良効果の低下が懸念されたため、試験施工区間を設け、拡孔後のルジオン値を確認したところ、改良直後とほとんど差がなかったため、ケース2を採用した。
