新十条通開削トンネル工事におけるマスコンクリートの施工について

阪神高速道路公団京都建設事務所 正会員 安田 扶律  
 " 正会員 生田 正洋  
 (株)奥村組本社土木設計部 正会員 森本 克秀  
 奥村・大日本建設工事共同企業体 非会員 丸山 信一

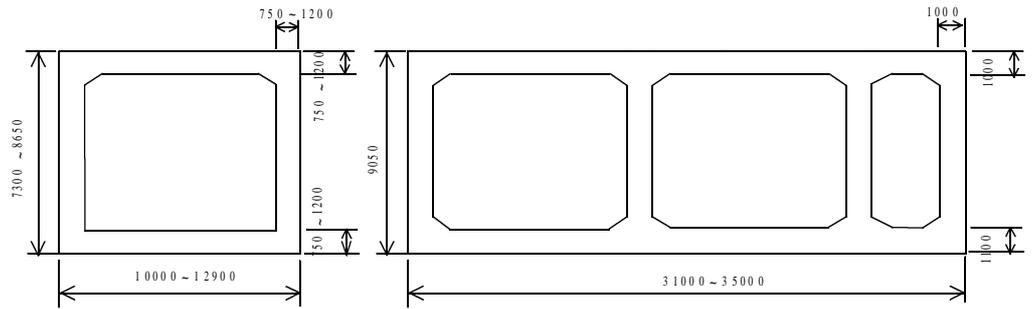
図 - 1 躯体標準断面

新十条通は、京都高速道路の一部として伏見区と山科区を結ぶ路線であり、このうち伏見側では現在開削トンネル工事を施工している。躯体標準断面は図 - 1 に示すとおりであり、マスコンクリートに相当<sup>1)</sup>するため、特に側壁部の打設において底版部からの拘束による温度ひび割れの発生が懸念された。本稿では、この開削トンネルにおけるマスコンクリートの温度ひび割れ対策について報告する。

ランプ部

本線部
