トンネル覆工内部探査装置の開発

西日本旅客鉄道株式会社	正会員	松井 精一
西日本旅客鉄道株式会社	正会員	長田 文博
西日本旅客鉄道株式会社	正会員	鈴木 秀門

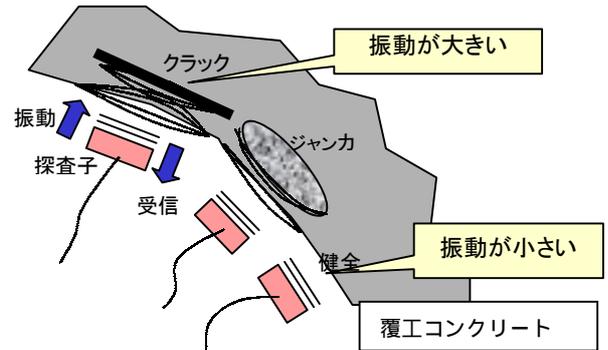
図 1 診断の原理

打音検査でコンクリートが浮いている箇所を左手で押さえながらその位置をハンマリングすると、左手に振動が伝わることもある。このことから、覆工表面にハンマリング等により強制的に振動を与えた場合、変状箇所についてはコンクリートの表面部分が振動すると考えられる（図 - 1）。そこで、この振動の大きさから、その内部に変状が存在するかを判定し、さらにその振動の大きさと変状深さの関係から深さを推定する。

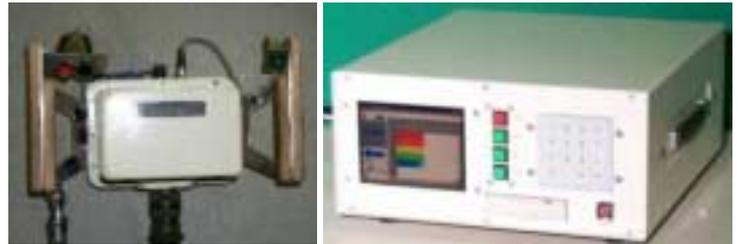
写真 1 診断装置（左：探査子、右：本体機）

本装置は、探査子と本体機とからなり、トンネル覆工表面に探査子を押し当て振動源として音波を挿入する（写真 - 1）。用いる音波の周波数は、コンクリート中の信号の減衰を考慮し、超音波で用いられている周波数より低い、可聴領域の音波（音響弾性波）を用いている。コンクリート表面と探査子との接触は、超音波などで用いられているグリースなどの塗布が非常に作業性が悪いことから、探査子内の空気を抜いて吸着させる機構とした。その結果、作業性が大幅に向上した。

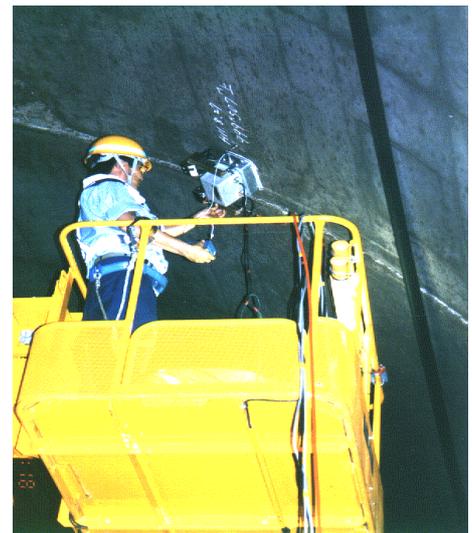
写真 - 2 現地計測状況

平成 11 年度に山陽新幹線のトンネルで、本装置を用いて計測 (写真 - 2) 及びコアボーリング採取を行った。コアは健全・変状箇所併せて 49 本で、変状がある場合の変状深さの最大値は 25cm である。健全箇所とクラックが表面より 5cm に存在する変状箇所の波形を図 - 2、3 に示す。変状箇所では健全箇所と比較して、波形のピークが高くなるのがわかる。

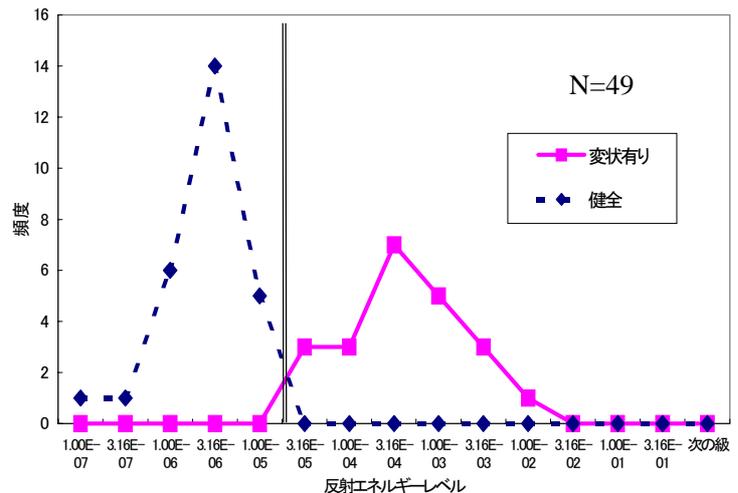
図 4 変状有無判定

変状のある箇所は、表面振動が大きくなることから、表面振動の大きさを表すパラメータとして反射エネルギーレベルを計測箇所ごとに計算した。図 - 4 はコア 49 本に対し、変状箇所と健全箇所における反射エネルギーレベルのヒストグラムを示したものである。図より、ある値を境にして健全箇所と変状箇所が 2 分されていることがわかる。この値を健全と変状の閾値として用いることにより、計測ポイントの変状の有無を非破壊で推定することができる。

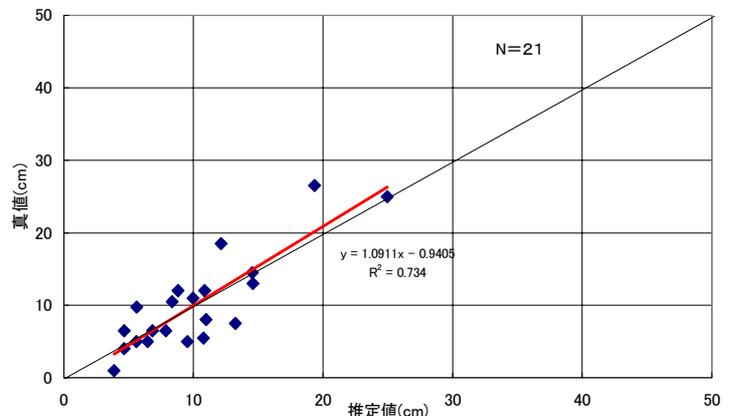
図 - 5 変状深さ推定

また、変状深さが浅いほど反射エネルギーレベルが大きくなることを利用して、反射エネルギーレベルから推定した変状深さと、実際のコアの外觀から得られた変状深さとをプロットしたものを図 - 5 に示す。図より、深さ 20cm 程度までの領域において、誤差標準偏差 2.1cm という結果が得られた。この誤差は実用上特に問題となる大きさではないと考え、深さ 20cm 程度まで、上記の精度において深さ推定ができると言える。
