断面修復が内的塩害を受けるRCはりの耐荷性状に与える影響に関する基礎的研究

オリエンタル建設(株)正会員○谷本 理 西日本旅客鉄道(株) 正会員 荒巻 智
 京都大学 正会員 服部 篤史 京都大学 フェロー会員 宮川 豊章

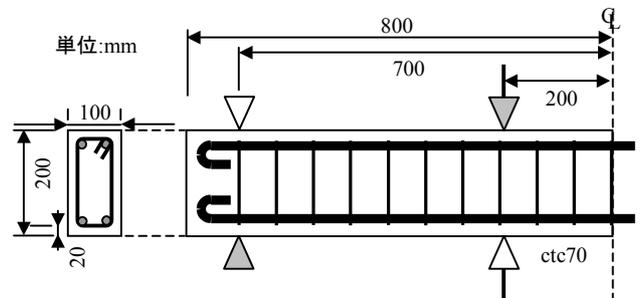
図1 供試体の形状および寸法

実験要因および供試体一覧を表1に示す。供試体は図1に示すように、D13 (SD295A)を対称複筋配置した、幅×高さ×全長=100mm×200mm×1600mmの矩形断面RCはり(かぶりは主筋に対して20mm)とした。せん断補強筋は、せん断耐力比($V_u \cdot a / M_u$)が2.3となるように、D6 (SD295A)を70mm間隔で全長にわたって配置した。なお、コンクリートの配合は、W/C=55%、粗骨材最大寸法15mmとした。はりの片縁の主筋2本に1.0Aの電流を2日、4日間(それぞれ $1.73 \times 10^6 C$ 、 $3.46 \times 10^6 C$)通电して腐食させた。断面修復は、鉄筋腐食により側面軸方向ひび割れが生じている高さ(最大30mm程度)のかぶりコンクリートを図2に示す範囲ではつとり、露出させた主筋の錆をワイヤーブラシで落とし防錆剤を塗布した後、ポリマーセメントモルタル(スチレンブタジエンゴム系)で修復した。荷重は、スパン1400mmに対し、曲げスパン400mm、対称2点漸増繰返し型(2n-1) $\delta_y \times 3$ 正負交番曲げ試験とし、 δ_y は塩分無添加の供試体の材料強度試験結果より算出した値(3.07mm)を用いた。使用材料の物理的性質を表2に示す。

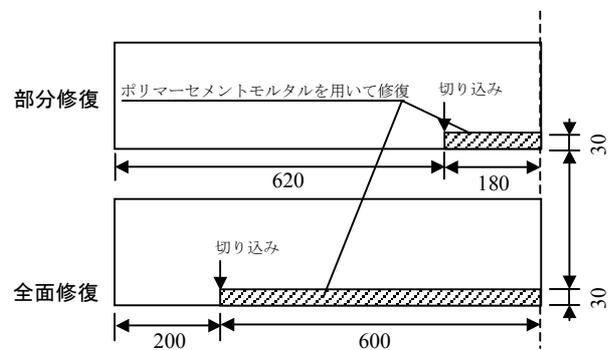
図2 断面修復の範囲

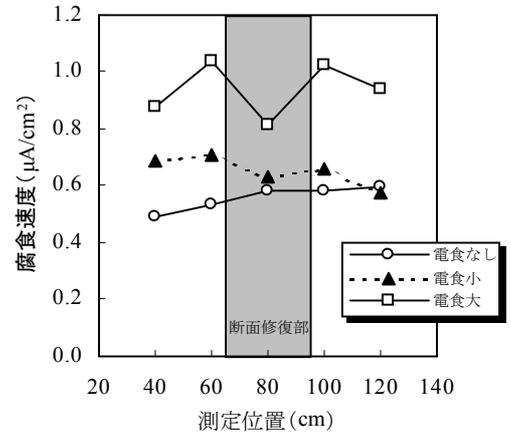
図3 断面修復後の腐食速度の分布 (下縁部分修復、CI⁻=3.0kg/m³)

下縁を部分的に修復した供試体の修復後における腐食速度の分布を図3に示す。測定機器は交流インピーダンス法による方式で二重対極センサー装備のポータブルタイプを使用した。電食させずに断面修復を行っ

た場合、修復部と既存部との間に腐食速度の大きな差は見られなかった。一方、電食させて断面修復を行った場合、修復部であるスパン中央部で小さな値を示し、補修の効果を表している。しかし、打継ぎ目近傍では外側の既存部と同等あるいはより大きな値を示していることから、マクロセル腐食を生じていると推定される。

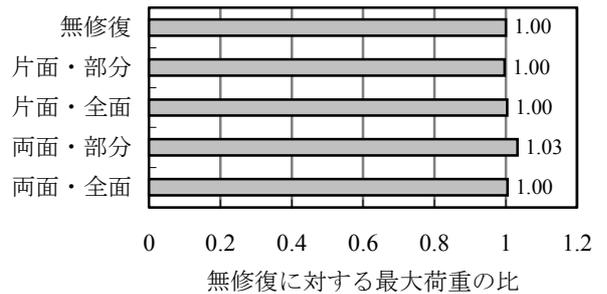
図4 断面修復が最大荷重に与える影響 (CI⁻=3.0kg/m³)

断面修復の有無が最大荷重に与える影響を図4に示す。修復位置および面積の違いによる影響は見られず、修復により大きく低下することはなかった。

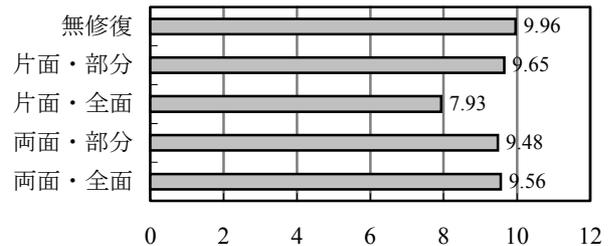
図5 断面修復が変位靱性率に与える影響 (CI⁻=3.0kg/m³)

断面修復が変位靱性率(= δ_u / δ_y , δ_u : 降伏荷重を下回ったときの変位)に与える影響を図5に示す。また、断面修復が各変位段階での消散エネルギーに与える影響を図6に示す。下縁を全面修復したもので変位靱性率は小さな値を示しているが、曲げスパン程度の断面修復であれば、大幅な低下をもたらしていない。一方、消散エネルギーについては、全面修復した場合は $10 \delta_y$ 付近以降で消散エネルギーの値が横ばいとなり、大变位域での消散エネルギーの低下が認められた。これらの全面修復における靱性の低下は、曲げせん断ひび割れが修復部と既存部の境界面に沿って成長し、修復部が既存部から剥離する現象が発生したために、載荷点付近ではりの有効断面が減少したことと対応している。

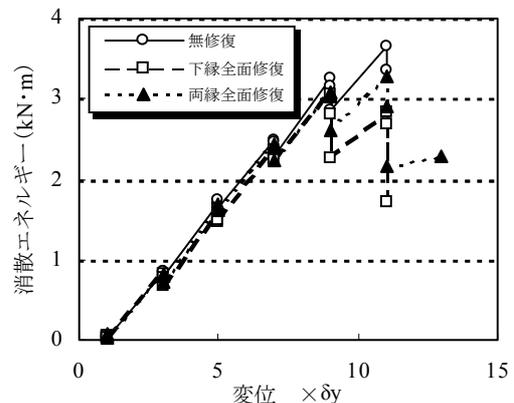
図6 断面修復が消散エネルギーに与える影響 (CI⁻=3.0kg/m³)
