リングロックセグメントによる二次覆工省略施工

1. はじめに 大阪市下水道局が建設を進めている千島下水処理場流入管布設工事では、建設コストの縮減を目指して管渠の二次覆工省略などに取り組んでいる。同工事では、継手面に設けた2種類のほぞによって覆工を保持する二次覆工省略型のボルトレスセグメントを採用した。本稿では、ボルトレスセグメントの施工にあたり実施した対策と施工実績について報告する。

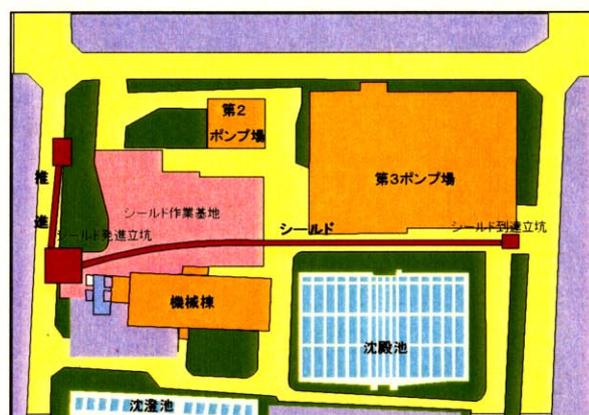
図-1 概略施工平面図

2. 工事概要 本工事は、大阪市下水道局千島下水処理場第3ポンプ場への流入管の切替えを行うものである。図-1に施工平面図を示す。

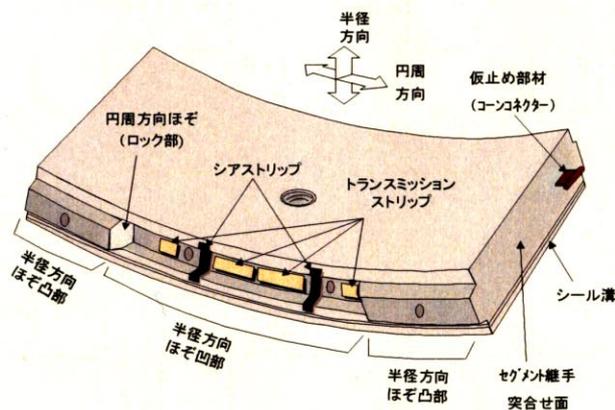
図-2 リングロックセグメント

3. ボルトレスセグメント 本工事では、二次覆工省略に対する適用性を評価して、ボルトレスセグメント(リングロックセグメント)を採用した。その構造概要を図-2に示す。本セグメントは、リング継手面に設けた凹凸ほぞのかみ合いのみで組立てる構造で、継手ボルトなど従来の継手部材を使用しないため、内面が平滑に仕上がり二次覆工省略に適している。また、ほぞは半径方向と円周方向に2種類あり、半径方向ほぞが土圧や地下水圧の外荷重に、円周方向ほぞは内水圧による引張力に抵抗できる内水圧対応の機能も有している。

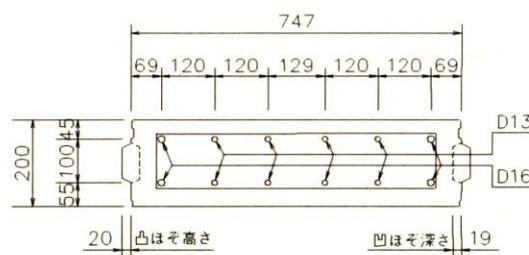
図-3 セグメント主断面図

②**耐久性**：セグメント厚さは、既往の二次覆工省略実績などを検討して200mmとした。(図-3)

流入管の用途が主に雨水を主体とすることから、鉄筋かぶりでも耐久性を確保することとした。鉄筋被りは、主筋の芯被りで内面側=55mm,外面側=45mmとし、かつ、特に厳しい腐食性環境を考慮した許容曲げひび割れ幅に基づく鉄筋応力度の制限を行い、内部鉄筋の腐食防止はかった。

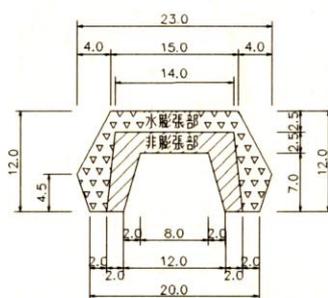
図-4 シール材断面形状

③止水性：施工時の目違い・目開きに対する追従性を向上させる目的で、図-4に示す中空型の複合タイプシール材を1段設置した。シール材は額縁状にシームレス整形したものを、止水の弱点となるコーナー部・シール材継ぎ目部からの漏水防止と止水性の向上をはかった。

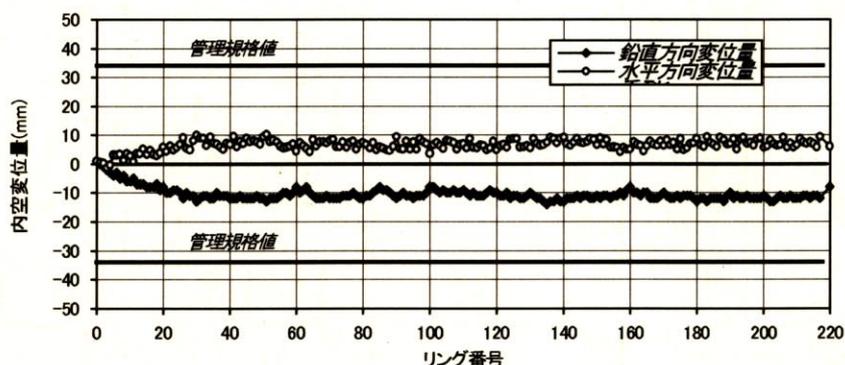
図-5 真円度の推移

②真円度：鉛直・水平方向とも平均変位量=約10mmであった。セグメント組立時にほぞのせりやかみ合い不足などの支障は生じなかった。真円度は1/400程度で通常のRCセグメントと同等の真円度を確保することができた。(図-5) 本工事で設定した、相対する

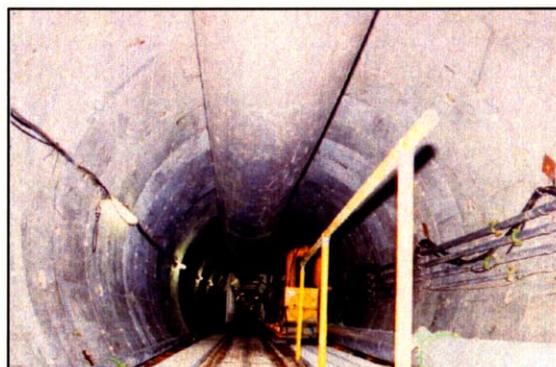
写真-1 坑内状況

③止水性：目開き・目違いともに3mm程度以内の組立精度を確保できた。写真-1に坑内状況を示す。

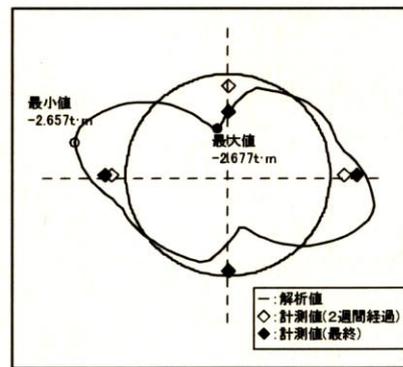
図-6 計測結果

④断面力計測：覆工に発生する断面力の確認を目的として、鉛直・水平方向の主筋ひずみを計測した。

計測結果を図-6に示す。計測値から算出した曲げモーメントはテール通過から約1ヶ月後の安定するまでの間、時間と共に増加しているが、最終的に設計断面力以下の値で収束し、分布状況も設計断面力とほぼ同様であった。

あった。ほぞによるリング形状の保持機構が確実に機能し、ボルトレスの覆工構造が十分な耐力を有していることを検証できたと考える。
