航空撮影を用いたのり面点検手法の検討

ここでは、ヘリコプターからの空撮により従来の目視点検の支援を行う新たな点検手法の構築を目的として、試験飛行により撮影画像の判読精度・効率改善・騒音及び風害について検証した結果を報告する。

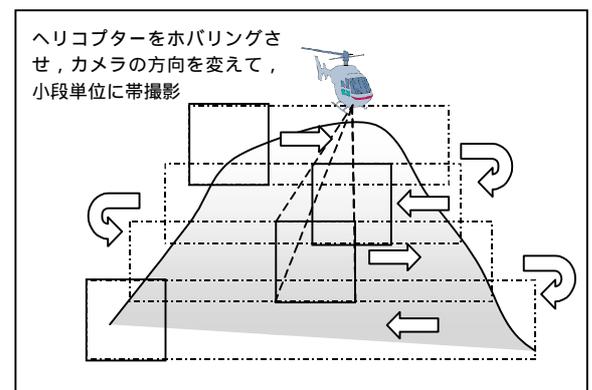
図-1 小段単位での帯撮影のイメージ

空撮は、図-1に示すようにヘリコプターをのり面から100m~300mの位置でホバリングさせ、搭載したVTR(動画)撮影と手持ちカメラによる斜め写真撮影を行って、可視画像を取得する。なお、地上から150m以下の低空飛行を行う場合は、事前に航空法に基づく最低安全高度の飛行の許可申請(低空申請)を行っておく。撮影パターンは以下のとおり。

1) 小段単位で帯撮影

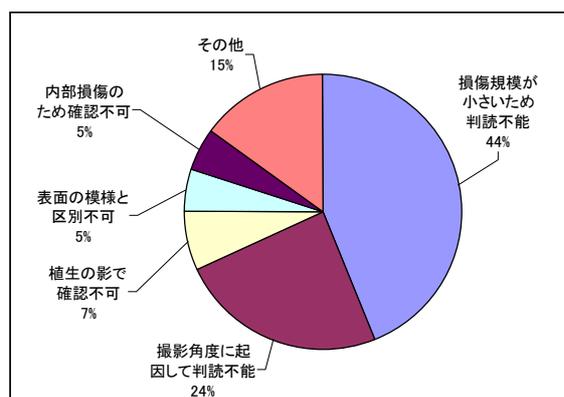
図 - 2 空撮点検で確認できない理由

中央自動車道(上野原IC~勝沼IC間39.8km)に位置する長大のり面のうち15箇所を対象に、空撮点検と点検員による近接目視点検の結果を比較した。近接目視点検では、判定区分A・A・A・Bのうち最下位ランクB(損傷・変状はあるが、機能低下が見られず、損傷の進行の継続的な観察が必要な場合)以上の損傷を138箇所確認しているが、このうち空撮点検で確認できたものは50箇所であった。ここで空撮点検で確認できなかった88箇所の内訳を図-2で見ると、損傷規模が小さいために判読困難なものが44%、撮影角度に

起因して確認できないものが 24%あり、この 2 つの要因で全体の約 70%を占めた。

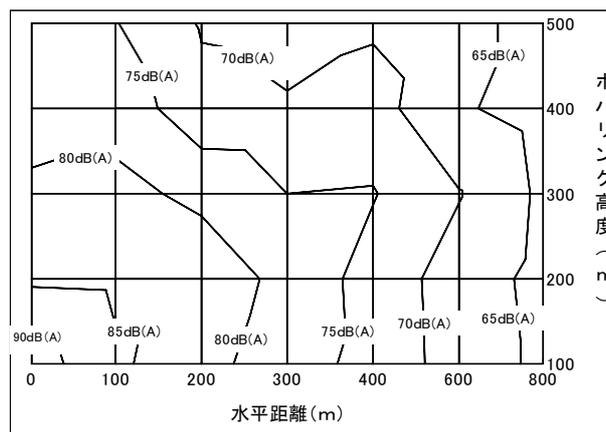
図 - 3 ホバリング時の等価騒音レベル分布

騒音レベルは、図 - 3 に示すようにホバリング高度 100m の直下において最大で、水平距離が離れる程、高度を上げる程、距離減衰により低下した。しかし、水平距離が 400m を越えると高度の違いによる差異が小さくなり、800m では高度 100m～500m でいずれも 63～64dB(A)程度であった。

数年に 1 度の点検頻度であり、継続時間 10 分程度の短時間に発生する航空機騒音は、特別な法的規制は受けない。仮に「特定建設作業に伴って発生する騒音の規制に関する基準」に示される 85dB(A)に準拠しようとするれば、半径概ね 150m 以内に家屋等がある場合は高度 200m 以下での撮影飛行は避けるべきである。
