横打ち溶接されたスタッドの施工品質と溶接補修の適用拡大に関する基礎的研究

住友重機械工業 正会員 島本 昌輝 宮地鐵工所 正会員 辻 幸佐
 名古屋大学 正会員 館石 和雄 横河工事 正会員 射越 潤一

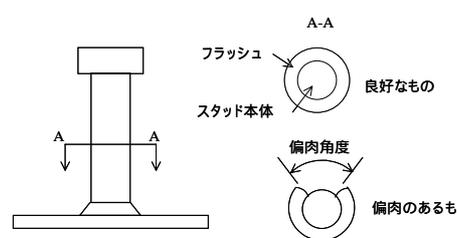
図1 偏肉角度の定義

試験体の一覧を表1に示す。スタッドは通常用いられる頭つきのタイプとし、その径は16,19,22mmの3種類とした。スタッドの鋼種はSS400相当である。TypeAはSM490YBの鋼板に22のスタッドを下向きに溶接したものであり、横向きとの比較のために制作したものである。TypeBはSM490YBの鋼板に、横向きにスタッドを溶接した試験体であり、その際、下向き溶接用のフェールを使用することにより意図的に図1に示すような偏肉を生じさせた。TypeBの一部の試験体に対して溶接補修を施した。これらの試験体に対して磁粉探傷試験、マクロ試験、硬さ試験、引張試験を行った。

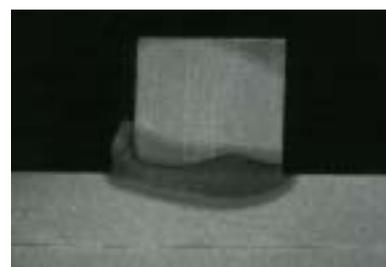
図2 断面マクロ写真の例

溶着断面のマクロ試験による観察の結果、フラッシュがスタッドを360°包囲していない場合においても、ほとんどの試験体においてスタッドの断面積分は母板に溶着していることが確認できた(図2)。すなわち、フラッシュが部分的に存在しないような外観を呈するスタッド溶接においても、軸部の断面積分は溶着しているものと考えられる。これはすなわち、表面からの溶接によって余盛りを追加することによる溶接補修の適用可能性を示すものである。

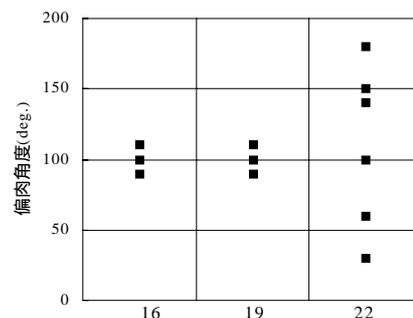
図3 欠陥が発生したスタッドの偏肉角度の

ただし、偏肉が大きいものについてはスタッド本体と母材との間に不溶着部が残されている例があり、この場合、外観からは不溶着部の存在を確認することは困難であり、また溶接を施しても再溶融が困難であると考えられ、溶接補修の効果は低いと考えられる。不溶着欠陥の有無を断面マクロの観察により調査し、偏肉角度および

スタッド径で整理したものを図3に示す。16, 19においては偏肉角度が90°程度になると欠陥が発生している。22では欠陥の発生数も多く、また、偏肉角度の大小によらず欠陥が発生しやすい傾向がわかる。

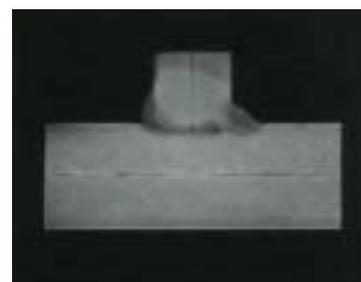
図4 溶接補修の断面マクロの例

(2) ビード形状及び溶け込み 溶接補修部の断面マクロの観察では、スタッドの表面および母材へ1~2mm程度の溶け込みがあった(図4)。ただし、スタッド溶接時に深いアンダーカットや不溶着があった場合は、溶接補修によっても再溶融できていなかった。

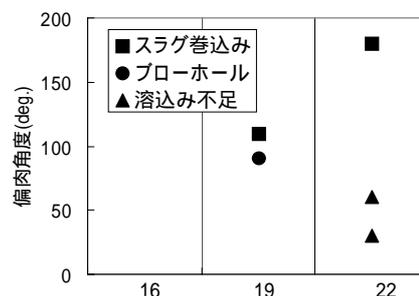
図5 溶接補修による欠陥の発生状

(4) 溶接補修による欠陥の発生状況 溶接補修部の断面マクロの観察では、一部の試験体において溶接補修を施しても深いアンダーカットは再溶融されず空隙として内部に残されたものがあった。溶接補修後に内部に残された欠陥の発生状況を、偏肉角度およびスタッド径で整理したものを図5に示す。16では有害と思われる欠陥はなく、19では偏肉角度の大きいものについて欠陥が観察された。22では偏肉角度に関係なく欠陥が観察された。
