# 鋼 I 桁橋梁点検システムの開発

(財)阪神高速道路管理技術センター

## 2. 鋼 I 桁点検システム(点検ロボット)の開発

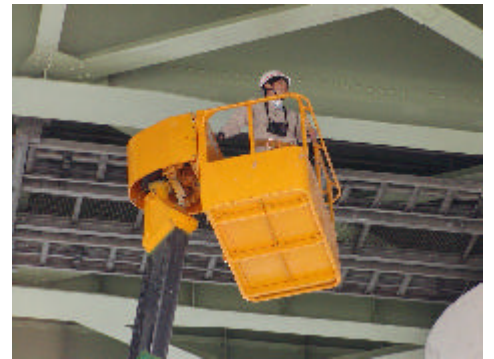
写真1 従来の構造物点検

土木構造物の点検手法は、今日に至るまでほとんど変化しておらず、点検員が対象構造物に接近し、主に目視によって点検を行っており、問題点としては、以下の項目があげられる(写真1)。

- (1) 高所作業となることによる点検員の安全性の問題
- (2) 仮設備に伴い沿道に与える影響
  - ・高速道路や一般道路の交通規制による一般交通車輛の制限
  - ・交通規制による夜間作業の増加
- (3) 河川上、海上、鉄道上などの仮設備の問題
- (4) 仮設備費の増大

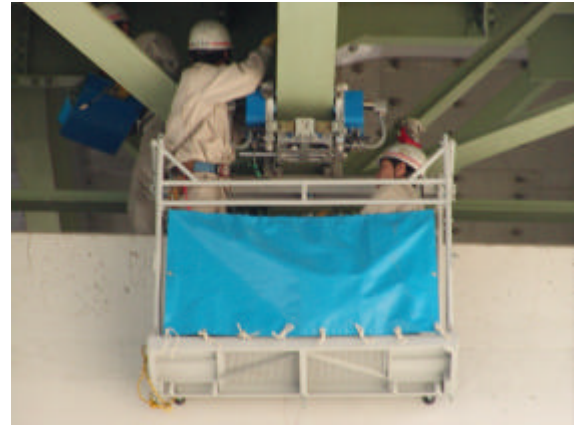
写真2 簡易足場による点検ロボットの設置

鋼 I 桁が設置されているはり上は 鋼箱桁と違い沓高が低く、はり上面と I 桁下フランジ下面の隙間が狭く、はり上からの点検ロボット設置・解体が困難なため、簡易足場を別途開発した（写真2）。点検ロボット自体は自走するレールの代わりに主桁の下フランジ部を活用し、そのフランジ上面を点検ロボット本体の駆動ローラで自走するものであり、新たなレール設置が不要である（写真3）。点検ロボットの構成は、点検ロボット本体に取り付けられたアームが4軸に回転し、その先端には CCD カメラが設置されている。また点検ロボットの操作は路下に設置した移動基地局からの無線による遠隔操作が可能であり、CCD カメラよりリアルタイムで得られたデータは、無線で伝送され移動基地局の操作ユニットのモニタに映し出される（写真4）。このモニタの動画像から構造物に損傷が発見された場合は、損傷状況の画像とその位置やコメントなど入力したものをコンピュータに保存することができるシステムとなっている。

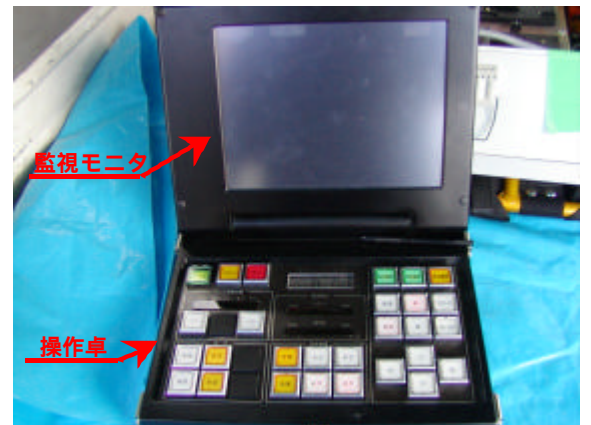
写真4 移動基地局の操作ユニット
