## 鋼桁橋を対象とした橋梁点検ロボットの開発

川田工業 正会員○勝俣 盛 川田工業 正会員 枝元 勝哉  
川田工業 原 幸久 川田工業 中村 優

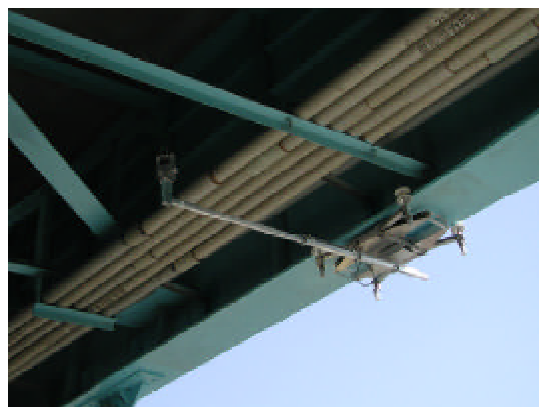
写真-4 現場試験の状況

**4. 現場試験** 調査対象とした橋梁は、1974年に竣工した支間長54.7mの3径間連続3主I桁橋である。本橋は河川上に位置する上、管理用通路も敷設されておらず、さらに添架物も多数配置されているため、地上からの遠隔目視点検では損傷の発見が困難である。以上の状況のもと、調査は、床版の補強工事を実施していたため区間を限定した上で上部工鋼部材に対して行った(写真-4)。その際、点検項目は文献2)の「定期点検・近接」に準じた。なお、この区間の下フランジ構成は板厚25mm×板幅450mmから板厚28mm×板幅600mmに断面変化している。

実橋試験の結果、安定した走行が確認され、機能上大きな問題のないことが判明した。また、走行の際、下フランジエッジ部に車輪を押し当てるため、塗装はく離などの影響が懸念されたが、ゴム車輪の効果により塗装に損傷を与えることはなかった。なお、目視点検の結果、橋体の機能低下につながる直接的な損傷は見当たらず、小規模の塗装劣化や腐食が観察されるに留まった。
