鋼床版の合理的な維持管理を目的とした実橋応力測定

阪神高速道路公団 正会員 ○時 譲太 阪神高速道路公団 正会員 南荘 淳
 阪神高速道路公団 正会員 吉原 聡 横河ブリッジ 正会員 石井 博典

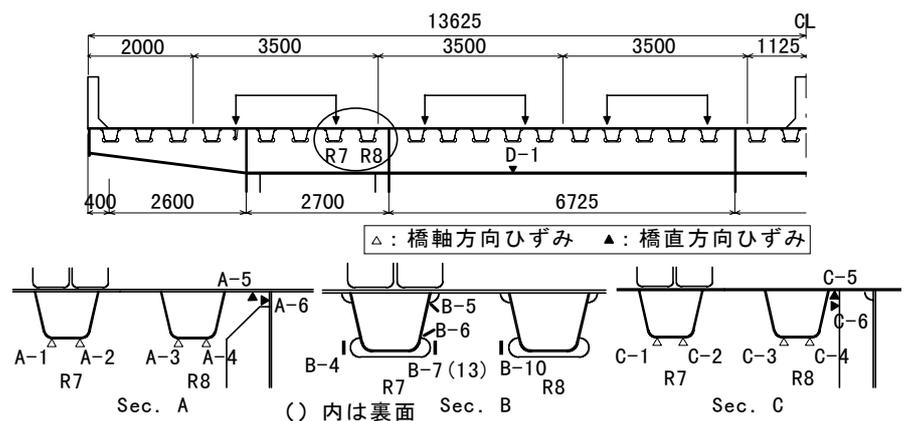
図-1 測定内容

CD橋は支間69.4m、幅員27.25mの3径間連続鋼床版3主桁桁橋であり、横リブ間隔が2675mm、垂直補剛材はデッキPLに溶接している（溶接有りタイプ）。測定内容を図-1に示す。Sec. A, BがAB橋、Sec. C, D

がCD橋である。なお、2橋は大型車交通量が多い路線に隣接している。縦リブ下面および横リブ下フランジ上面を除き、ひずみゲージの貼付位置は全て溶接止端から10mm、材縁から10mmとした。これらの測定位置は事前に行ったFEM解析結果および既往損傷事例を参考に決定した。

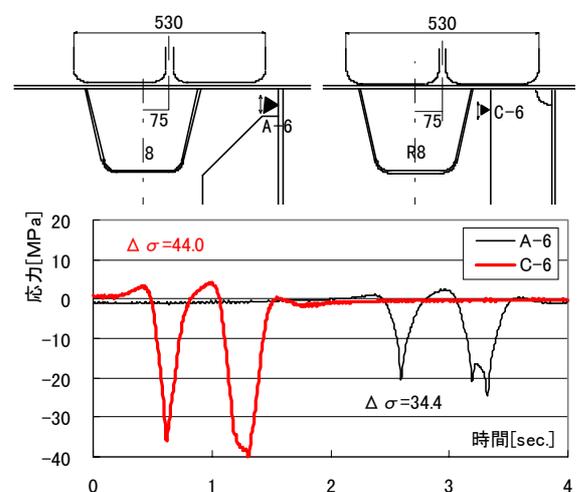
図-2 垂直補剛材取付部応力波形例

3-1. 動的載荷試験 交通量の少ない夜間において、載荷車（車重196kN）を鋼床版の横断方向に位置を変化させて走行させ、各部位のひずみを測定した。試験時のデッキPL温度は約20℃であった。超音波距離計を用いて高欄から載荷車までの距離を測定し、横断方向の載荷位置を特定した。測定の結果、デッキPLと垂直補剛材の取付部に最も大きな応力が発生することを確認した。デッキPLと垂直補剛材取付部の発生応力が大きくなる箇所へ載荷車を走行させた場合の応力波形例を図-2に示す。図より、デッキPLと垂直補剛材取付部の構造ディテ-

ルに関わらず載荷車の前後輪の波形が明確に現れており、かつ発生応力は同程度であることがわかる。また、溶接有りタイプの方が輪荷重による発生応力が大きいことがわかる。

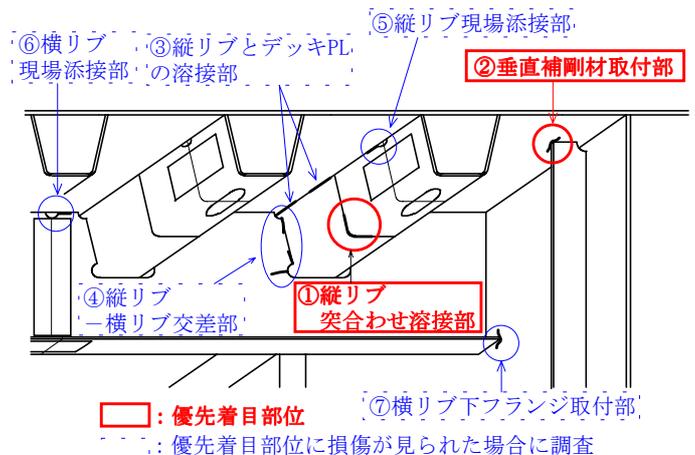
図-3 点検着目部位

今回の測定結果および既往の損傷事例を考慮すると、次のような点検を行うことが合理的な維持管理につながると考える（図-3参照）。①累積大型車交通量が多い橋梁、疲労照査規定（昭和55年）以前に設計された橋梁を重点的に点検する。②重点的に点検する際の着目部位は、トラフリブ突合せ溶接部、デッキPLと垂直補剛材取付部とする。特に、走行車線の輪荷重直下における上記2つの部位が最も疲労損傷の可能性が高い。③それらの箇所に損傷が見られた橋梁は、その他の部位についても詳細な点検を実施する。

※走行車線の輪荷重直下の縦リブ回りを着目点とする。

(1) 横断方向の着目点

(2) 着目ディテール
