## 豊田市における事故多発路線の交通事故防止対策とその評価

豊田工業高等専門学校 学生員 伊藤孝祥 (財)豊田都市交通研究所 正員 鈴木一宏  
 (株)キクテック 正員 鈴木章弘 豊田工業高等専門学校 正員 荻野弘  
 豊田工業高等専門学校 正員 野田宏治

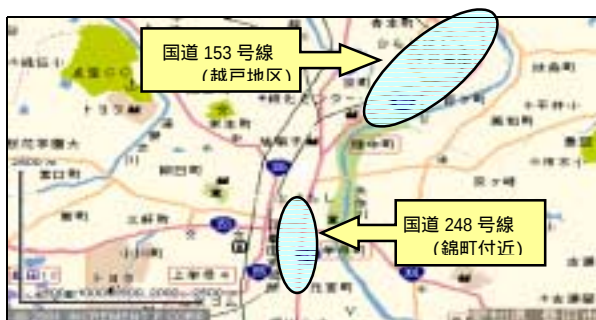
図-1 調査対象区間

交通事故防止対策立案の調査対象区間は、平成7年から平成10年までの間に人身事故発生件数の多い国道153号線(越戸地区)、国道248号線(錦町付近)を選定した(図-1)。
