再生率の高いアスファルトコンクリートの老化性状

国土交通省国土技術政策総合研究所	正会員	八谷 好高
長岡技術科学大学	正会員	高橋 修
大成ロテック株式会社	正会員	紺野 路登

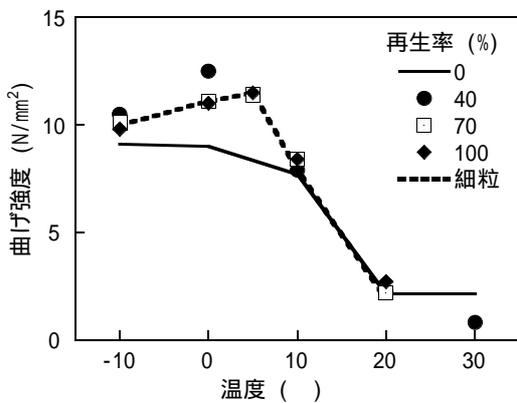
図 1 老化のない場合の曲げ強度

各種アスファルトコンクリートについて、老化を与えない状態での曲げ強度ならびに破断ひずみが温度によって変化する状況を図-1、図-2に示す。全体的には、再生材料は新規材料よりも低温域で曲げ強度が大きく、高温域で破断ひずみが小さいという傾向がみられている。しかし、再生率の違いによる影響は明確にはなっていない。

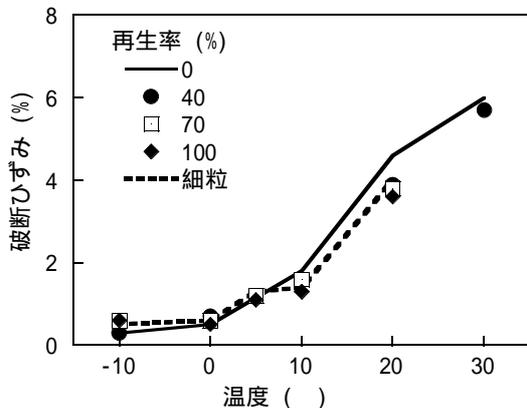
図 2 老化のない場合の破断ひずみ

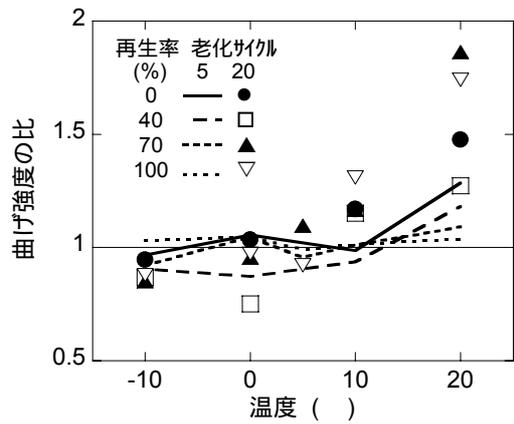
図 3 老化による曲げ強度の変化

老化の進行に伴う力学性状の変化については図-3、図-4に示した（それぞれ、曲げ強度、破断ひずみ）。これらの図の縦軸は、いずれも老化サイクルが5、20サイクル時の値の老化なしのものに対する比をとっている。全体的に老化に伴う性状変化は高温域で顕著にみられ、曲げ強度は増加して、破断ひずみは減少する傾向が明らかになっている。この状況は再生率によって異なり、再生率の高いものほどその傾向も著しいものとなっている。

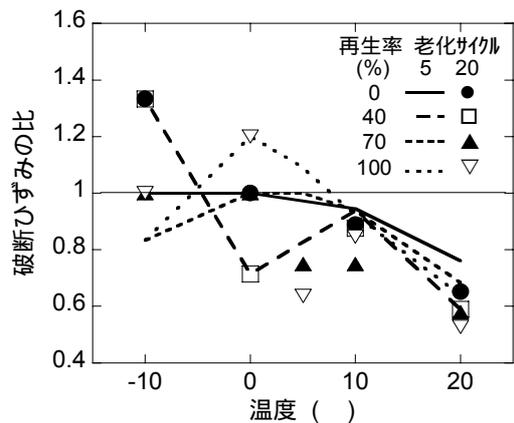
図 4 老化による破断ひずみの変化

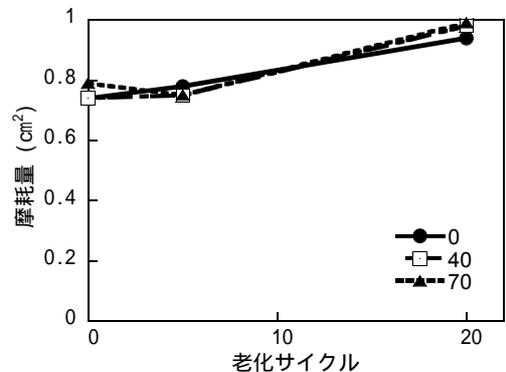
図 5 老化による摩耗量の変化

アスファルトコンクリートの骨材飛散抵抗性を把握するためにラベリング試験を行った（温度は20°C）。その結果を示した図-5からわかるように、摩耗量は老化程度が進行するにつれて大きくなっている。また、再生率70%までであるが、再生材料の摩耗量は新規材料とあまり違いがみられないこともわかる。

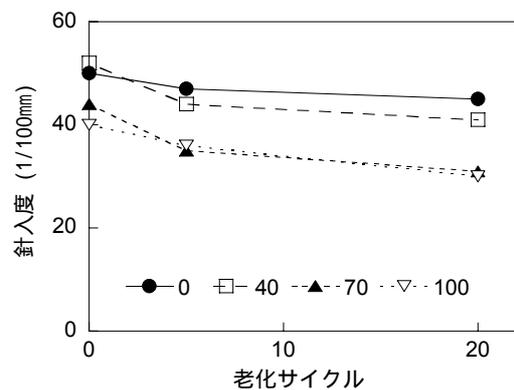
図 6 老化による針入度の変化

回収したアスファルトの物理特性として針入度について図-6に示した。針入度は、いずれも老化程度の進行に伴って低下する傾向がみられるものの、再生率による違いは明らかではない。なお、再生材料製造時のアス
