超音波法を用いたRC柱の損傷度評価に関する基礎的研究

清水建設（株） 正会員 滝本 和志
 東海旅客鉄道（株） 正会員 稲熊 弘
 ジェイアール東海コンサルタンツ（株） 青柳 幸穂

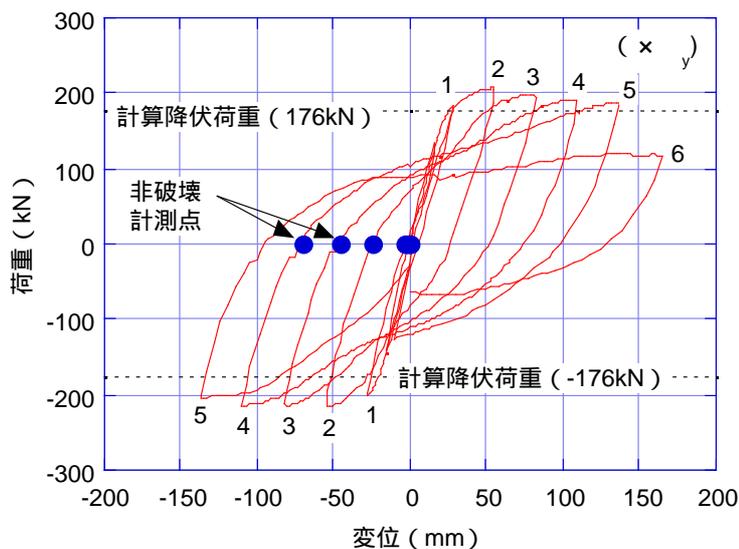
図-1 履歴曲線

試験体は、35年以上供用された鉄道RCラーメン高架橋から切り出したスラブ付きの柱を上下逆さまにしたもので、柱断面が600mm×600mm、柱端部から載荷点までの距離が2950mmであった。載荷方法は、計算降伏荷重の75%の予備荷重と降伏変位（ y ）の整数倍の変位での交番荷重で、繰り返し回数は各1回とした。図-1に履歴曲線を示す。2 y で最大荷重を示し、5 y まではほぼ最大荷重を保持していた。5 y 荷重のループの最終段階で主鉄筋が座屈して急激に荷重が低下した。

非破壊試験は、地震後の調査を想定して荷重が0の状態で行った（図-1参照）。図-2に発振子および受振子の取付位置を示す。損傷は柱端部に集中することが予想されたので、発振子は載荷直角面の柱端部から100mmの高さ（A1、B1）に取り付けた。曲げひび割れを横切る波を計測するために、受振子は柱の相対する位置か

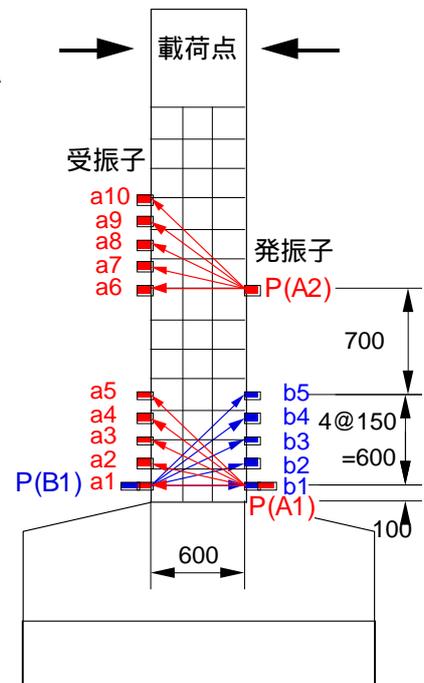
図-2 非破壊試験計測位置

ら150mmピッチで5点取り付けました。比較のために、損傷の小さい柱上部（A2）での計測も一部実施した。発振子および受振子ともに、60kHzに共振点を持つAEセンサーを用いた。かぶりコンクリートが圧壊、剥落したため、非破壊試験は4_y 荷重終了時までとした。

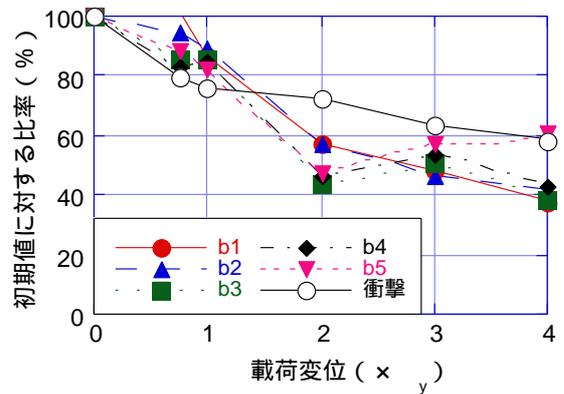
図-3 最大振幅の低下度合い

計測波の最大振幅と振幅の2乗和（サンプリング周波数：4 MHz、サンプル数：3072）を評価指標として損傷度評価を行った。図-3にB1位置での最大振幅の低下度合いを、図-4に同じくB1位置での振幅の2乗和の低下度合いを示す。縦軸は、荷重試験前の初期値に対する比率である。同時に実施した衝撃振動試験で求めた固有振動数の比率もあわせて示す。最大振幅は、2_y 荷重後に初期値の約50%まで低下しているものの、その後は横ばい状態になっている。固有振動数の低下度合いは、最大振幅の動きによく似ている。振幅の2乗和の場合、予備荷重の段階から大きく低下し、2_y 荷重以降は、初期値の10%以下にまで低下している。予備荷重において、水平方向のb1はあまり低下していないのに対して、斜め方向の比率はかなり低下している。このように、軽微な損傷程度であっても初期状態がわかっているれば、損傷の有無を判断することができる。

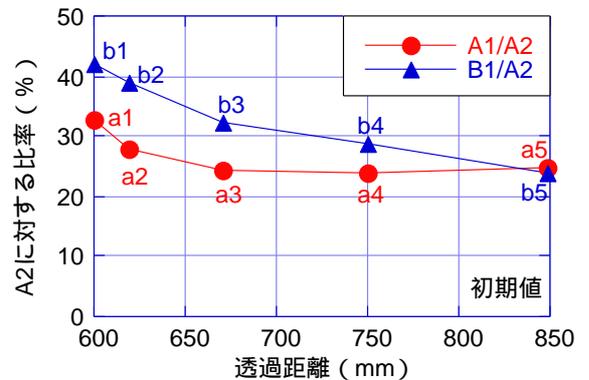
図-5 計測位置の影響（振幅の2乗和）

同一部材内において、損傷が予想される部位と健全な部位のデータを比較することで、初期値がわからない場合においても、損傷状態を評価することを試みた。図-5に柱上部と柱端部の比較を示す。初期状態における、A2位置での振幅の2乗和に対するA1、B1位置での比率を示す。初期状態において既に、柱端部の値は、柱上部の半分以下となっている。また、水平方向の波（a1、b1）に対して、斜め方向の波の比率が小さくなる傾向が見られる。この試験体は、35年以上供用された実構造物を切り出した試験体であり、荷重前に柱端部から2Dの範囲にひび割れが発生していたことなどからも、軽微な損傷は受けていたものと判断できる。

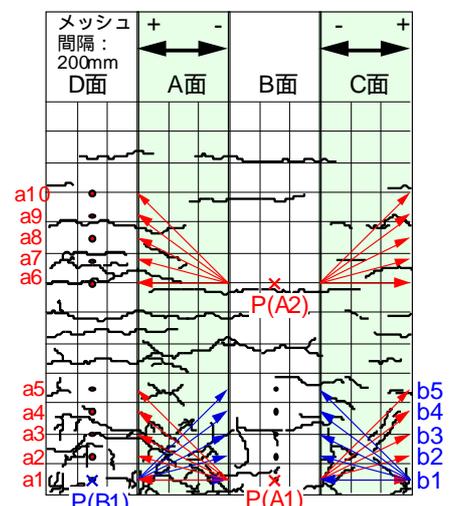
図-6 ひび割れ図

図-6に4_y 荷重終了時のひび割れ展開図を示す。この段階では、A2位置にも多数のひび割れが発生しており、柱上部においてもほとんど波が伝わっていない。
