鋼床版におけるSMAの適用に関する検討

阪神高速道路公団 正会員 ○杉岡 弘一
阪神高速道路公団 東 定生

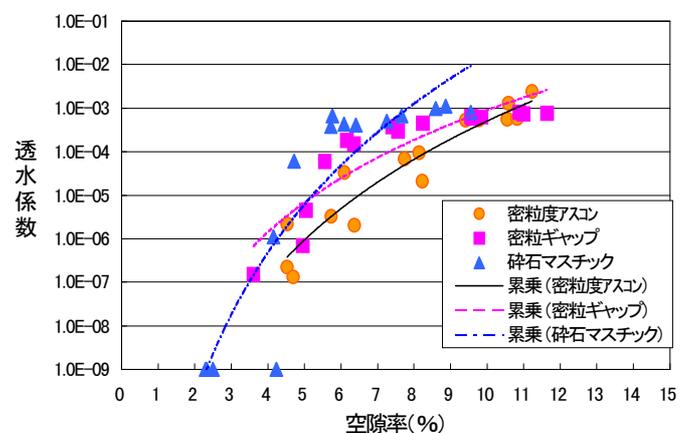
図-2.1 混合物の空隙率と透水係数

阪神高速道路公団では、定期的に行っている舗装の耐久性に関する調査や検討を行う委員会にて、平成10～11年度にSMAと改質密粒度アスファルト混合物および改質密粒度ギャップアスファルト混合物の基礎的な特性評価試験を実施した。加圧透水試験による各種混合物の水密性評価を図-2.1に示す。図-2.1からSMAの空隙率が3.5%程度以下で透水係数は 1×10^{-7} cm/sec以下となり、不透水性が得られることが判った。また、改質II型アスファルト仕様のSMAの耐流動性は、動的安定度が2,000回/mm程度の性状となり、グースアスファルト混合物に比べ耐流動性の改善が期待できると考えた。

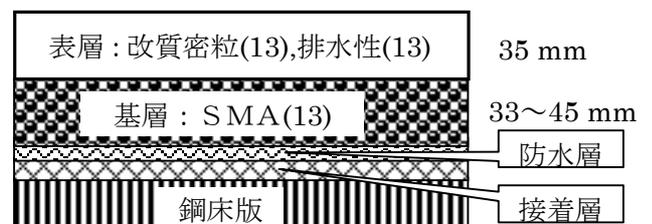
図-3.1 SMAによる鋼床版上の舗装断面

施工対象の鋼床版はボルト組立構造であり、添接部や伸縮継手近傍および路肩部などの施工端部・周辺部のSMAは締固め不足により所要の防水性を獲得することが困難と考えられた。このため、未供用部の鋼床版における試験施工により、塗膜防水仕様による舗装断面構造の全面的な採用を決定した。断面仕様を図-3.1に示す。

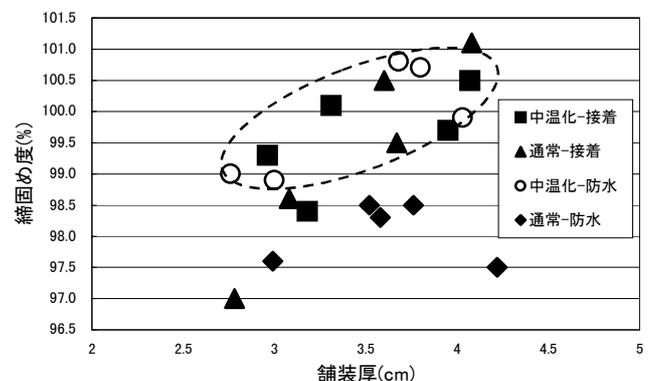
図-3.2 防水・接着層の仕様と締固め度

SMAの優れた特性は高い締固め度の達成により得られ、これを具現化するために接着層・防水層の仕様と中温化技術を組合せ、4条件で鋼床版上の試験施工を実施した。各箇所の切取り供試体厚さと締固め度の関係を図-3.2に示す。図-3.2から舗装厚さと締固め度に相関性があることが伺える。なお、

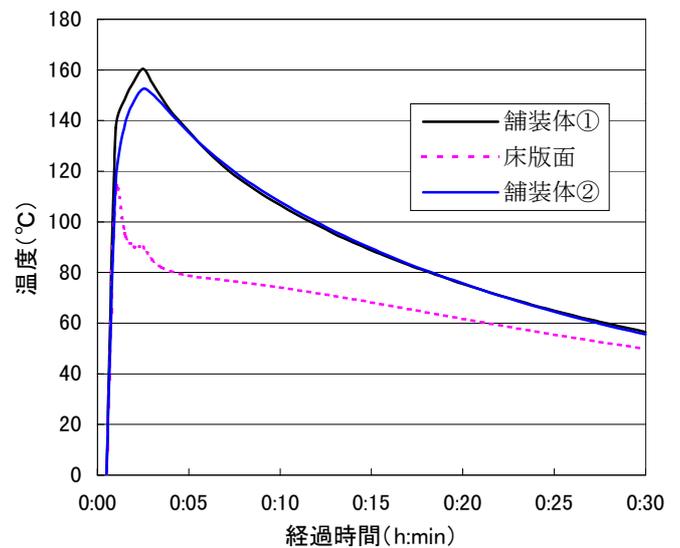
図-3.3 鋼床版上に敷均したSMAの温度低下測定例

平成11年度の検討結果や試験舗装の成果を踏まえ、平成12年度は湾岸線の4件の大規模舗装補修工事において、当該工法の普及を目的とした試験舗装を計画した。しかし、施工時期の外気温は5℃以下で風も強い気象条件が予測されたため、SMAの温度低下に関する室内実験を行い、施工実施の可否を検討した。温度低下の測定事例を図-3.3に示す。図-3.3から外気温が0℃の場合、約160℃で敷ならしたSMAの下面は5分程度で80℃以下に低下することが

伺われた。フィニッシャの施工速度を3.0m/min、

締固め機械の作業範囲を延長方向で50~60mと仮定すると、SMAの敷ならし後、15~20分間程度は締固めに適切な混合物温度が持続される必要があるが、室内実験結果は良好な締固め作業は困難と推察された。
