軸力下で施工する既設鋼管柱補強工事の施工試験について

東日本旅客鉄道株式会社 正会員 金子 達哉
東日本旅客鉄道株式会社 正会員 佐藤 清一

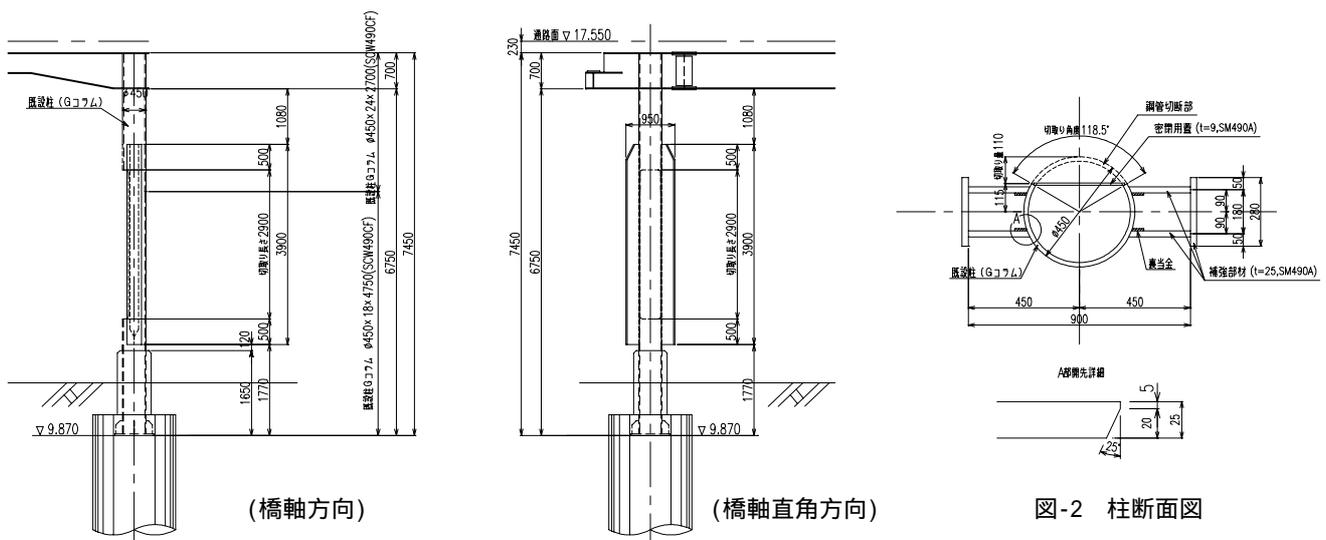
図-1 既設柱補強図

既設柱の補強図を図-1に、柱断面を図-2に、供試体載荷略図を図-3に示す。既設柱では柱長6,700mm、補強材長3,900mm、切断長2,900mmであるのに対し、施工試験では柱長2,500mm、補強材長2,000mm、切断長1,000mmとした。また柱断面は既設柱(450、t18、SCW490CF)とほぼ同様の断面(450、t19、SM490)とし、死荷重に見合う軸力304kNを載荷した。溶接は2人ペアとなりそれぞれ対面となる溶接線を各パス毎に同時に行った。

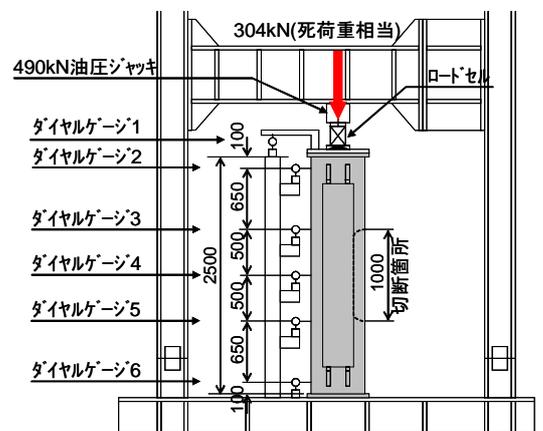
図-3 供試体載荷略図

図-3に示す切断面逆側で、鉛直荷重載荷前後、補強部材溶接前・中・後、柱切断前・中・後、密閉蓋溶接前・中・後に供試体の曲がり具合をダイヤルゲージで測定した。

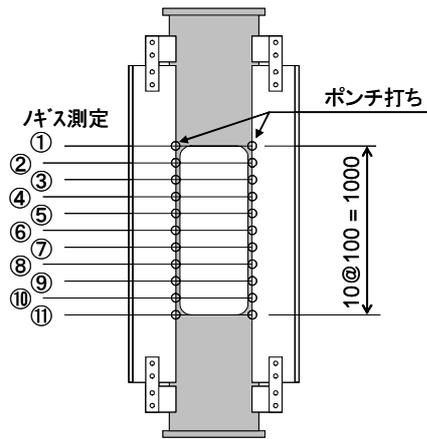
図-4 切断面開き測定位置

図-4に示す箇所、供試体切断前・中・後、密閉蓋溶接後に切断箇所の開き具合をノギスで測定した。

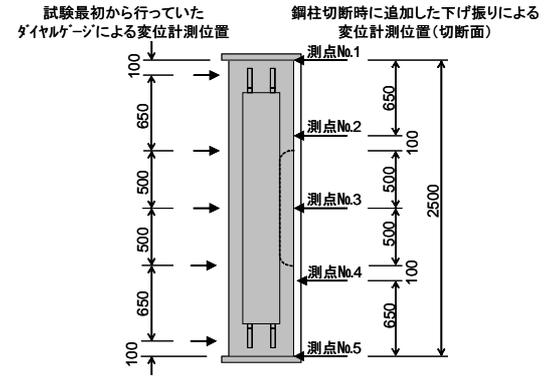
図-5 下げ振りによる変位測定位置

図-5に示す切断面側で、供試体切断前・中・後、密閉蓋溶接後に下げ振りにより変位測定を行った。

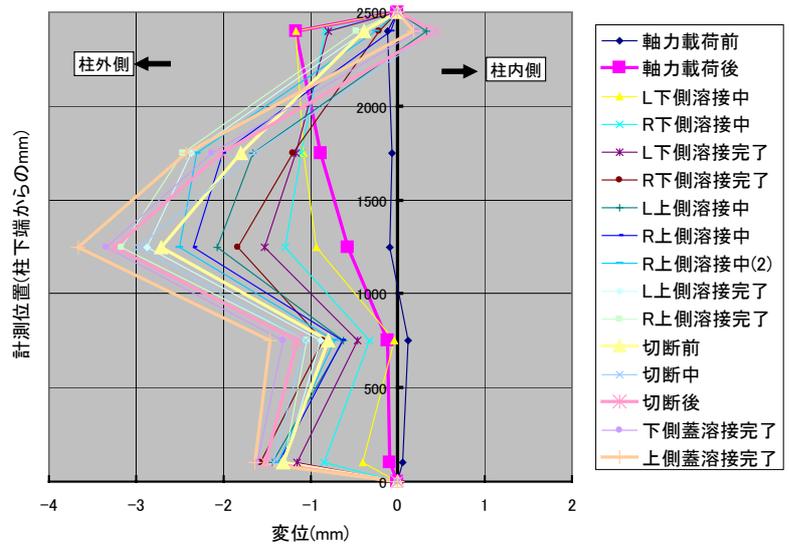
図-6 変位測定結果

供試体変位測定の結果を図-6に示す。変位は柱中間部で、補強材溶接完了時に切断面逆側に2.7mm、密閉蓋溶接完了時に3.7mmの変位が発生している。しかし、下げ振りによる変位測定結果(図-7)によると、補強材溶接完了時には切断面側に2.0mm 膨らんでいることが分かる。つまり、補強材溶接時には柱断面形状の変形が発生し、柱切断

時には切断面逆側に1mm程度の曲がりが生じていると考えられる。

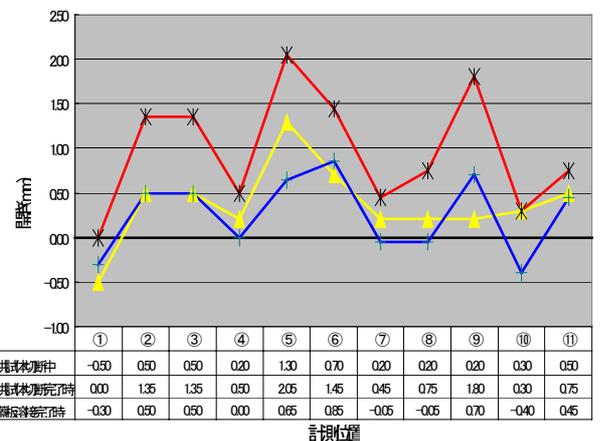
図-8 切断部開き結果

切断部開き測定結果を図-8に示す。開きは最大で2.05mm(切断完了時)生じているが、最終的には0.85mm(密閉蓋溶接後)に落ち着いていて、問題ないと考えられる。
