光ファイバセンサを用いた鋼管杭のひずみ測定（その2）

北海道開発土木研究所 正会員 日下部祐基 北海道開発土木研究所 正会員 池田 憲二
 北海道開発土木研究所 正会員 富澤 幸一 北海道開発局 正会員 寺岡 伸幸
 (株)KGE 正会員 只野 暁

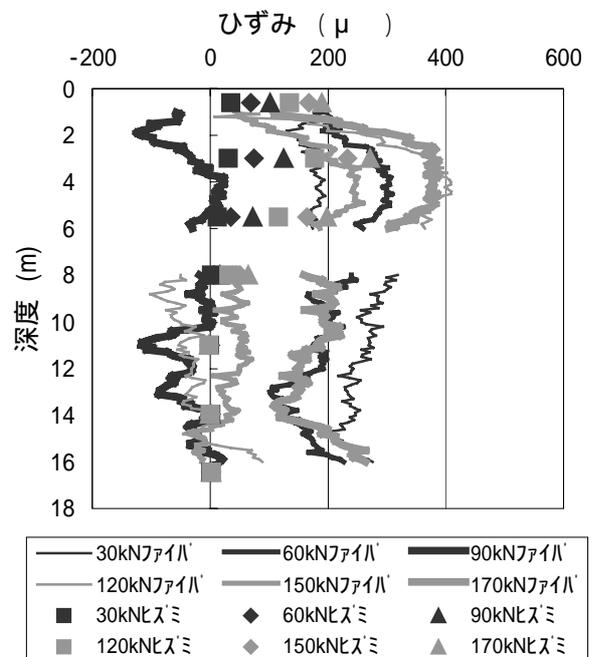
図 - 1 測定深度と各測定器によるひずみ測定値

水平載荷試験杭の測定では、載荷面側の引張ひずみが卓越する測線のひずみが測定された。この測線においては、杭継ぎ足し部処理により中杭のひずみも測定可能であった。**図-2**は、測定深度と各測定器による杭体ひずみ測定値を示したものである。光ファイバによるひずみ測定値は、平滑な曲線形状を示さずかつ各載荷荷重とひずみ測定値の関係に相関が見られない。これらの傾向は、これまでも確認されており、前回の報告ではこの対策法として5点移動平均法による平滑化と、他のひずみ測定器1点の併用による補正方法を提案した。

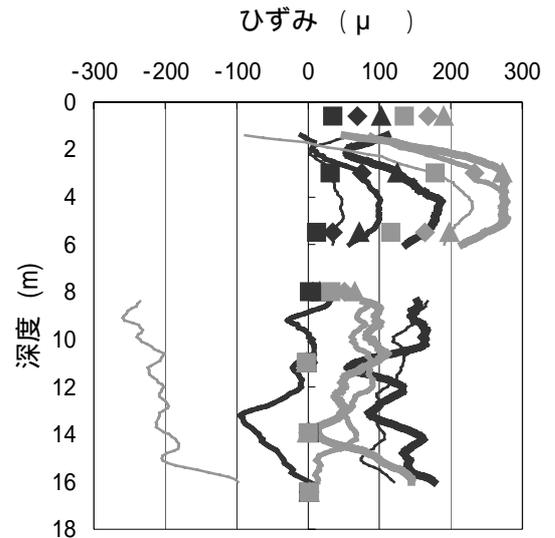
図-2 平滑化および補正した光ファイバひずみ

図-3は、これらの対策法を今回の測定値に適用して補正したものである。1点併用のひずみゲージは、深度3mのものを採用した。補正後のひずみ測定値では、上杭の測定値については載荷荷重と相関が見られるが、深度8m以深の中杭の測定値には相関が見られない。このことから杭継ぎ足し部処理を行った場合には、その前後でシフト量が変わることが考えられる。

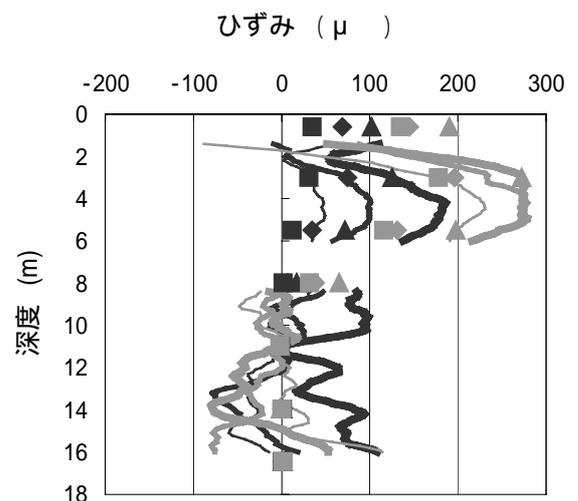
図-3 中杭別途補正後の光ファイバひずみ

図-4は、中杭の光ファイバによるひずみ測定値を、深度11mひずみゲージ測定値で補正して示したものである。補正することにより、中杭の他深度の光ファイバによるひずみ測定値が、同深度のひずみゲージによる測定値とあり程度一致してくる。しかし、今回の光ファイバひずみ測定値には、ばらつきが認められる。このことについては、前回の貼付方法と異なった作業内容等を細部から抽出検討して、再度試験調査する所存である。
