突合わせ溶接継手の低サイクル疲労強度

名古屋大学 学生員 判治 剛
 名古屋大学 正会員 館石 和雄

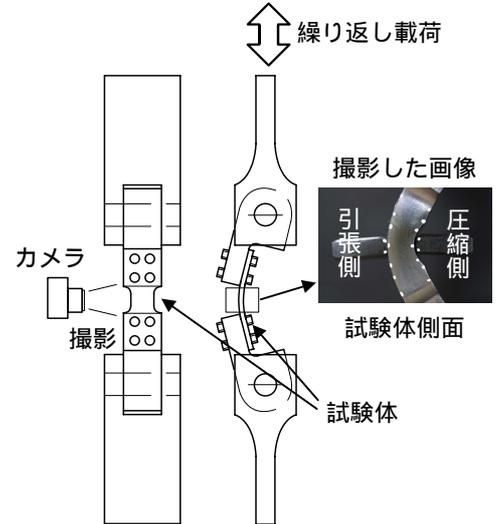
図-3 破断位置

き裂は引張側、圧縮側の両側から発生した。破断位置は、図-3 に示すように、どのひずみ振幅においても試験体中央部、すなわち溶接金属部であった。板幅方向についてのき裂発生位置は、引張側、圧縮側で異なっており、引張側では板の側面（画像によりひずみを計測した面）から、圧縮側では板幅中央部からき裂が生じた。ただしひずみ振幅 0.02 の試験体に関しては引張側からき裂が発生せず、圧縮側においては試験体中央部の他に HAZ 付近からも発生した。ひずみ振幅 0.09、0.05 のときの破面写真を図-4 に示す。圧縮側では板幅方向に複数の微小なき裂が発生し、それらが合体することで進展する様子を確認できる。さらに、ひずみ振幅が大きい場合は段差を伴って進展している。

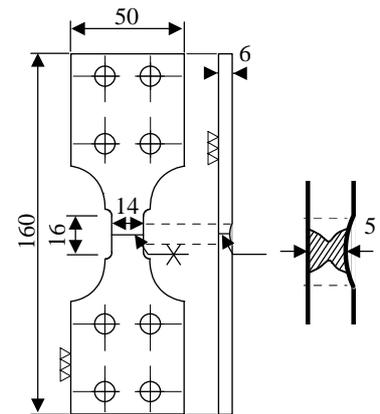
図-1 試験システムの概略図

本研究で用いた低サイクル疲労試験システムは、図-1 に示すように、鋼板に板曲げ変形を与え、その際に生じるひずみを試験体の側面から撮影した画像より計測するものである。詳細は別報¹⁾を参照されたい。

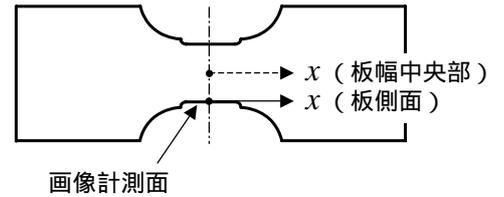
図-5 座標

試験体に 40mm の変位を与えたときの、引張側、圧縮側における試験体長手方向のひずみ分布を図-5 に示すように座標をとり、図-6 に示す。図中の実線は画像計測面の、破線は板幅中央部のひずみ分布の FEM 解析結果であり、プロットは同程度の変位を与えたときの画像計測値である。板側面における解析値と画像解析値はよく一致していることがわかる。一般に溶接部は母材よりも降伏点が高いため、曲げ荷重を荷した場合、溶接部よりも母材で大きなひずみが生じる可能性がある。しかし解析結果より、試験体の断面を削り込んだことにより溶接部で最大のひずみが生じていることが確認できる。また引張側では板側面の方が、圧縮側では板幅中央部の方が大きなひずみが発生しており、き裂発生位置と同様の傾向を示している。以上の結果より、圧縮側から生じたき裂に関しては解析値を用いてひずみ振幅を補正し、試験結果を整理した。

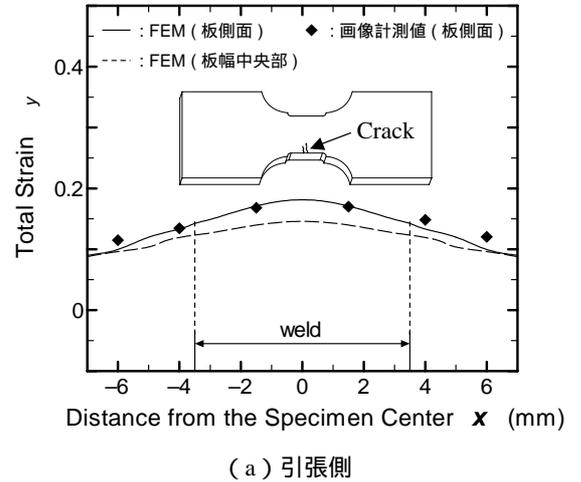
(a) 引張側

図-6 長手方向ひずみ分布

溶接継手部の疲労寿命は素材に比べ大幅に低下することが明らかとなった。一般に溶接部、特に HAZ は母材と材料特性が大きく異なり、じん性が低下することなどが知られている。したがって、溶接部の低サイクル疲労強度を評価する上で、HAZ の疲労強度についても十分に検討しておく必要がある。しかし今回の試験体では、図-6 に示すように、圧縮側、引張側とも、HAZ の位置のひずみよりも試験体の長手方向中央部のひずみの方がかなり大きく、そこでき裂が発生したため、HAZ の疲労強度を検討するまでには至っていない。今後、試験体形状を改良しさらに検討していく必要があると考えている。

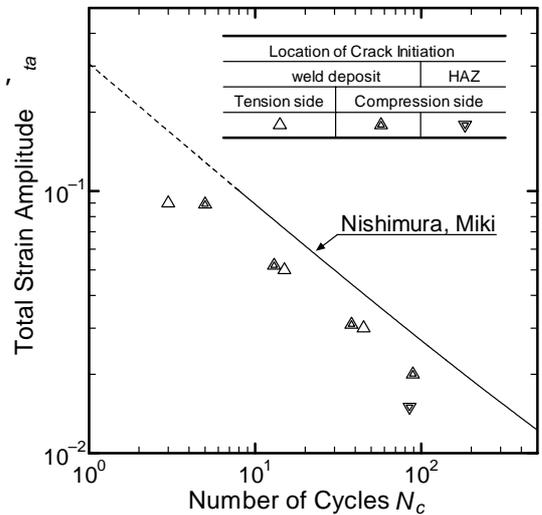
図-7 き裂発生寿命

FEM により補正したひずみ振幅とき裂発生寿命との関係を図-7 に示す。き裂発生寿命は、試験体表面に約 0.5~1.0mm 程度のき裂を確認したときの繰り返し数とした。併記した直線は、西村・三木²⁾による素材におけるき裂発生寿命 ひずみ振幅の提案式である。

のプロットは引張側の溶接金属部、△のプロットは圧縮側の溶接金属部、▽のプロットは圧縮側の HAZ からそれぞれき裂が発生したものである。図より、溶接金属部のき裂発生寿命は母材のそれよりも減少しており、寿命で約 50% 程度低下していることがわかる。
