## 淀川楠葉1号ワンドの水理環境

**1. はじめに** 楠葉1号ワンドは2002年6月に淀川左岸34km付近に造成された新しいワンドである。1970年代には楠葉地区にもワンド群が広がっており、楠葉ワンド群は城北ワンド群に次ぎ、36種類もの魚類の生息が確認され、イタセンパラも生息していた。その後、水制工の除去により破壊されたり、水位低下により干上がったたりし、1980年代には楠葉ワンド群は消滅した。近年、淀川本川下流部の湛水域化と城北ワンド群の生態環境の悪化が顕著になるにつれ、水文環境や生態環境の比較的良好な楠葉地区にワンド群の再建が望まれていたが、2002年6月に1号ワンドが建設され、2003年3月には下流に2号ワンドが完成した。本論文は2002年7月の台風6号による小出水時の楠葉1号ワンドのLSPIVによる流速分布の測定や残存堆積物について報告するものである。

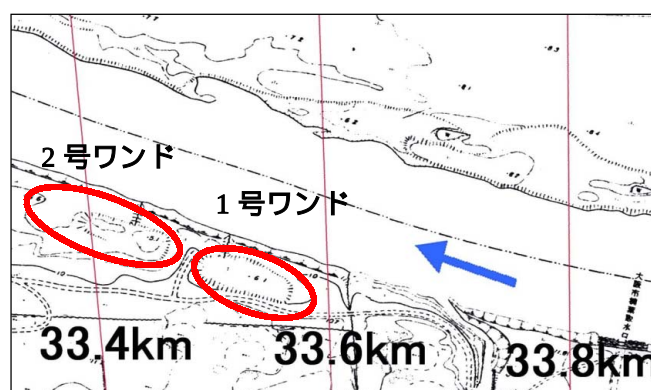
図-1 楠葉1号ワンド付近平面図

**2.1 楠葉1号ワンド** 楠葉1号ワンドは図-1の平面図、図-2の断面図(部分)に示されるように、旧楠葉1号ワンド跡の窪地を3~4m程度掘削して新たに形成された水域であり、平水時(OP+4.8m)は淀川本川とは越流堤で隔てられた、長さ80m、幅17m、最大水深1.3m、面積約1400m<sup>2</sup>の止水水域である。越流堤の天端高さはOP+5.5mであり、ほぼ55~70日水位に相当し、年間70日程度冠水し、淀川に連結した水域となる。楠葉ワンドは平水時には独立した止水水域であるが、増水時には淀川本川と一体化して流水域となる止水域と流水域の双方の性格を有すると想定され、現在の城北ワンド群とは異なった、昔のワンド群の性格を有している。

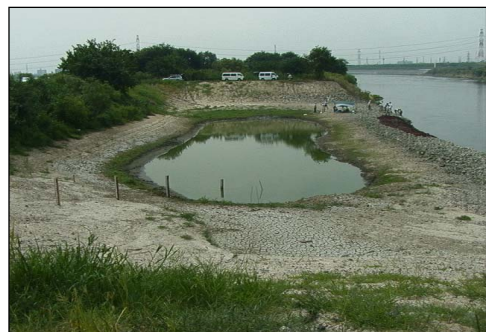
写真-1 洪水時の楠葉 1 号ワンド(2002 年 7 月 11 日)

**3.1 観測概要** ビデオ撮影に先立ち、ワンドの水際近くに標識板を設置し(図-4、写真-1)これらの幾つかが画面内に入るようにワンドの上流側(Case 2)および上流左角付近(Case 1)の何れも高さ約OP+11mの箇所からビデオ撮影を行った。標識板は測量して位置を

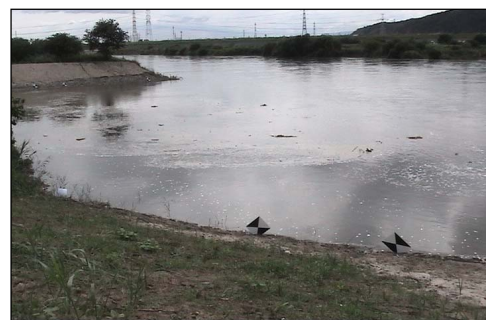
写真-2 平水時の楠葉 1 号ワンド(2002 年 8 月)

**4.1 出水後の河床材料の目視調査** ワンド完成後、初の本格的冠水であり、粒径 1cm 以下、平均粒径 0.7mm の砂質土から構成されるワンド法面のかなりの部分で表面の土壌が浸食されたことが洪水後の目視観察により明らかとなった。流入河川水がぶつかり、本川へ抜けるワンド下流側面は浸食が激しく、粗粒化が進んだ。一方、写真-2 に見えるようにワンド上流法面および左岸上流側法面に微細土砂の堆積があった。
