## 越波運転規制時のモニタリング警備について

J R 東日本 秋田支社 正会員 長澤 徹  
 J R 東日本 秋田支社 正会員 安東 豊弘  
 (株)計測技研 木内 弘幸

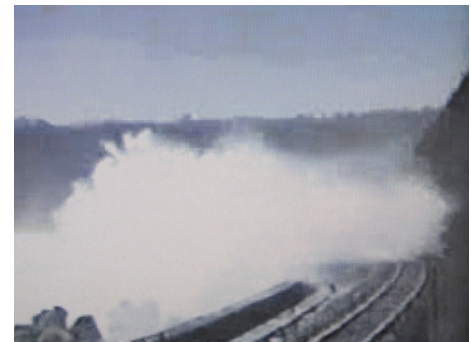
図-2 越波発生状況

越波に対する運転規制は現在、五能線内 2 箇所の海岸近接箇所で行っている（図-1、表-1、図-2）。越波検知装置は、護岸沿いに設置した波用受水マス、山側に設置した雨用受水マス及び演算装置で構成され、両受水マスで検知した水量差を越波量として算出し、規制値を超過すると運転規制（運転中止）が発令され現地 LED が動作する。その後、規制発令の連絡を受けた施設社員等が当該箇所の巡回を行い、異状の無いことを確認した後、運転規制解除に至る。規制発令実績は台風期及び冬期間に集中しており、規制回数は年平均 84 回となっている（図-3）。

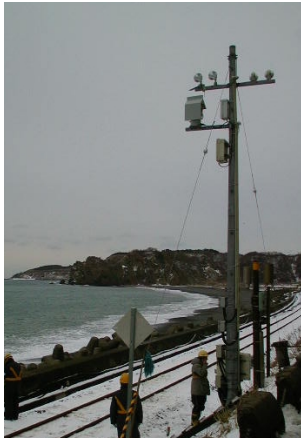
図-4 現地監視カメラ

本システムは、運転規制箇所の現地監視カメラ（図-4）及び事務所内の監視モニタ及び LED 遠隔解除装置で構成される（図-5）。当該線区には映像電送可能な自社回線が配備されていないため、通信には N T T 公衆回線 (ISDN) を使用し、運転規制発令時等の必要時のみ回線を接続し現地確認を行うこととした。また、夜間は保守担当箇所が無人となるため、警備効率化のため同様の装置を指令室にも設置した。

従来の巡回警備との置き換えを図るためには、降雨・降雪時や夜間等の条件下においても、巡回区間全体にわたりレール上の飛散物が確認可能な画像精度が必要である。そのため、各運転規制実施箇所それぞれに10倍ズームレンズ付きカメラを2基ずつ設置し巡回区間全延長を確認可能とし、各カメラにはワイパー及び照明設備を設置して必要時に遠隔操作により動作可能とした。また、電送される映像には増感処理を施し、夜間においても鮮明な映像を得られるようにした。さらに、当該箇所は特に冬期の気温低下による可動部の凍結及び塩害が懸念されたため、ヒーターの取付け及びカメラケース部へのコーキング処理を行ったが、レンズ表面に付着した海水がヒーターにより蒸発し、塩害が当初の予想以上に進行したため、レンズ洗浄装置を追加して対応している。
