## レール折損時における徐行速度向上の一考察

J R西日本 正会員 川添 雅弘  
 J R西日本 正会員 清水 郁夫

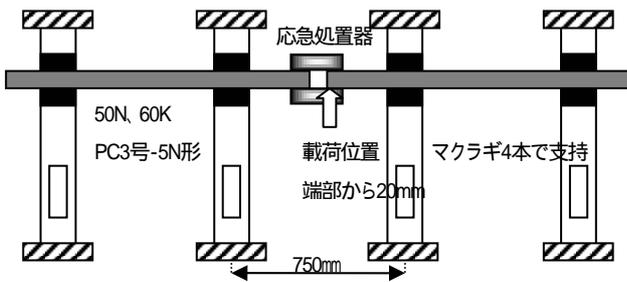
図1 試験図(応急処置器取付け)

本載荷試験では、当社で使用されている安田式横裂用応急処置器をレール折損部に取付けた場合と取付けていない場合について、載荷試験機により折損部に輪重に相当する鉛直方向荷重と横圧に相当する水平方向荷重に分けて負荷し、部材に発生する応力及び変位量を測定した。試験パターンを表2、試験図を図1、測定位置を図2に示す。なお、負荷した最大荷重は載荷試験機の性能にあわせ、実際の走行試験で発生すると予想される荷重より大きいものとした。
