仕上がり状態確認システムの活用とその効果について

東日本旅客鉄道株式会社 正会員 佐々 博明
 ○東日本旅客鉄道株式会社 正会員 藤森 啓之
 東日本旅客鉄道株式会社 久慈 聡

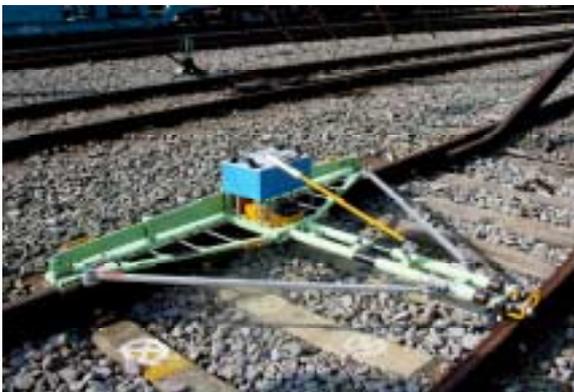
この測定装置には、操作の容易性や利便性を考慮しトラックマスターを採用した(図1)。今回使用するトラックマスターは、精度向上のため従来の測定分解能1/1000mmから5/10000mmに変更、さらに本体フレームの強化ステイの追加と一輪側スプリング圧力増強の、検測精度向上を図った。

図1 スーパートラックマスター

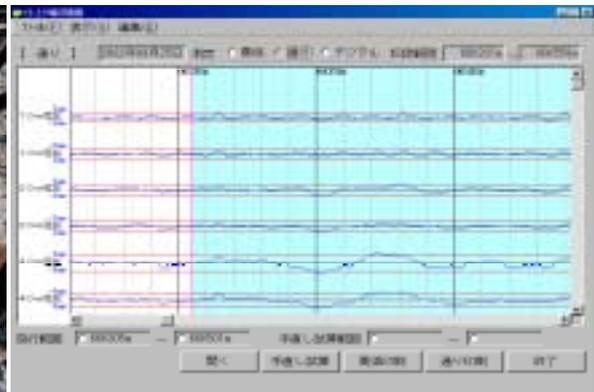
ここでの検測データ集積はPCカード方式とし、携帯端末により10m弦・40m弦の各軌道変位を演算表示できるシステムとなっている(図2)。さらに、このシステムには手直し量の計算機能も装備されている。

図2 携帯端末の仕上がり確認チャート

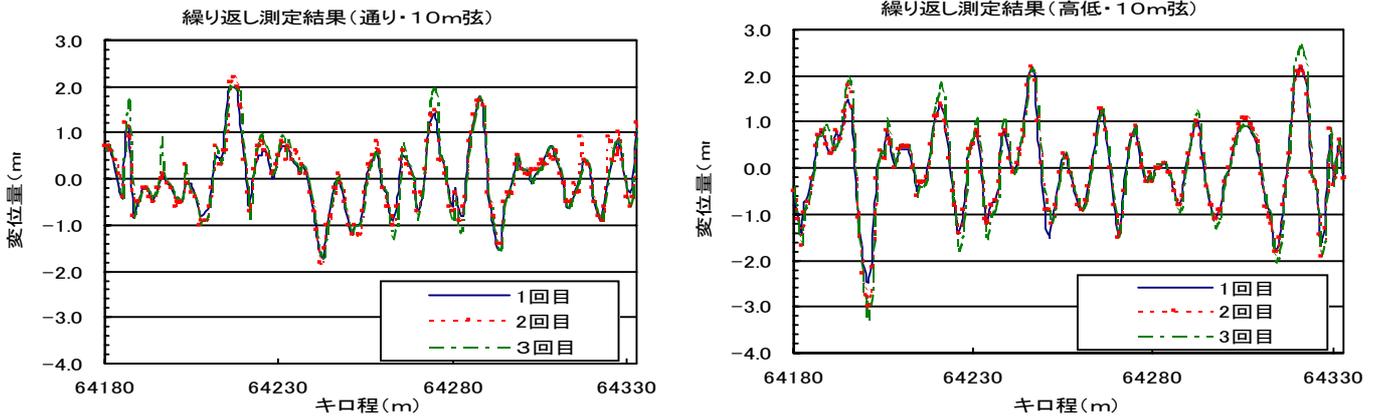
本線においては、繰り返し測定試験を実施した。同一箇所の通り及び高低変位を同じ方向から、各3回ずつ測定し、測定毎の誤差を調査した。その結果、目標であった標準偏差0.3に対し、通り変位の標準偏差が0.17、高低変位の標準偏差が0.23となり、許容範囲内であることが確認できた。(図3)

図3 各軌道変位の繰り返し測定比較

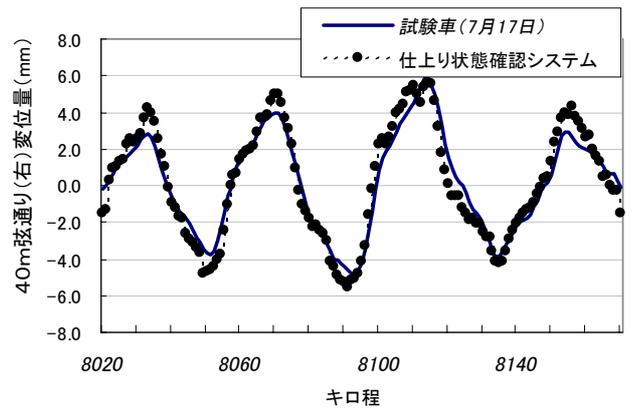
さらに、電気・軌道総合試験車の10・40m弦データとの比較も行なった。波形も類似しており、現場での長波長軌道変位確認に有効であることが確認された。(図4)

図4 動的データとの比較

施工後の、電気・軌道総合試験車と仕上がり確認システムの40m弦データとを重ね合わせても、システムの有効性が確認できた。

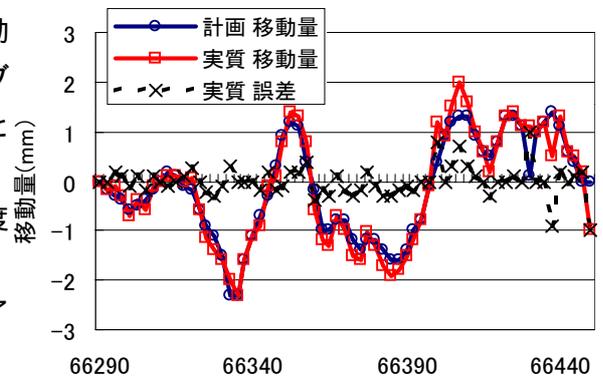
システムにより移動量を算出した結果、最大で2.4mmの移動量が必要であることがわかった。実移動量は、レール底部とスラブ端との離れを2.5mピッチで測定することにより、把握することとし、計画との誤差も1mm以内に抑えた。(図5)

図5 移動量の確認

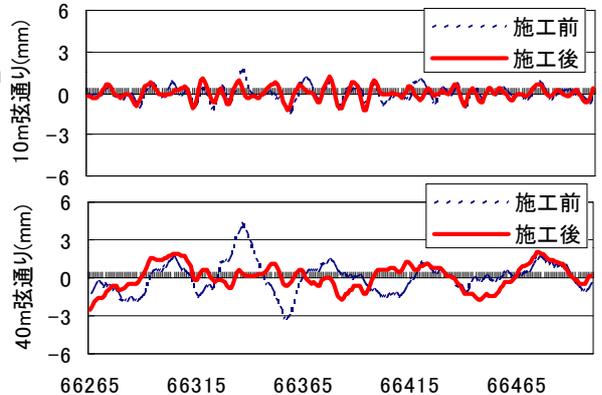
施工1回目で検修合格することができた。(図6)10・40m弦通り変位とも大幅に改善され、自動動揺についても0.16g(目標値)以下に抑制された事が確認できた。

図6 施工前後チャート
