# 海洋環境下における補修を施したコンクリート中の鉄筋腐食に関する研究

近年、劣化したコンクリート構造物の補修後、比較的早期に再劣化に至る事例が報告されている。筆者らは、補修時の条件の違いが再劣化におよぼす影響を把握し、その原因の解明と対策を提案するために、道路橋床版の塩害劣化を想定した鉄筋コンクリート試験体を海洋環境下に暴露し、各種実験を5年計画で実施している。本報告は、これらの実験のうち、海洋暴露1年目の鉄筋の腐食状況の結果について示す。なお、本研究は、東京大学生産技術研究所と産学20団体の共同研究「劣化したコンクリート構造物の補修工法に関する研究」として実施しているものである。

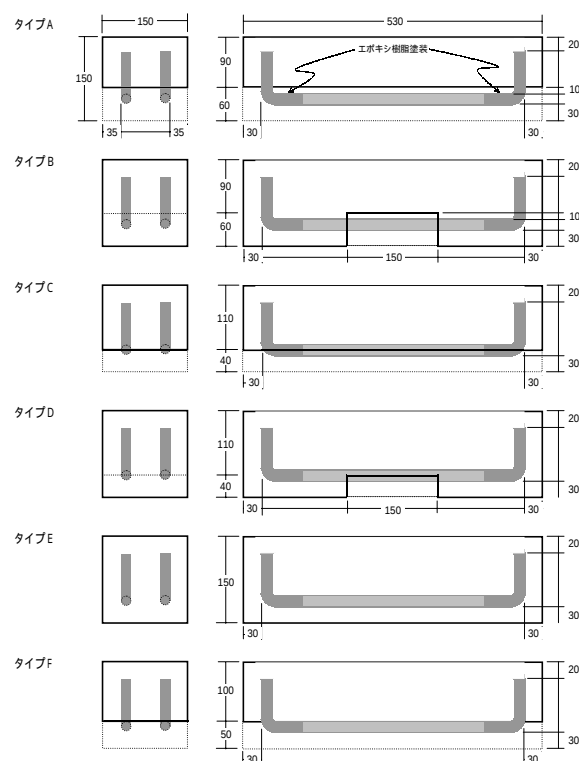
図 - 1 試験体のタイプ

暴露試験用コンクリート試験体は、模擬はつり部の範囲、深さにより図—1 に示す 6 タイプを作製した。補修方法は、模擬はつり部のコンクリートの下地処理をジェットタガネとワイヤーブラシで行い、ベオバ系セメントペーストを刷毛塗りし、プライマ - 処理を施した。断面修復材の施工は、ベオバ系ポリマーセメントモルタル、表面被覆材としてはエポキシ樹脂系プライマーとエポキシ樹脂系パテを施工した後、中塗り（柔軟型エポキシ樹脂系）2 層、上塗り（柔軟型ポリウレタン樹脂系）1

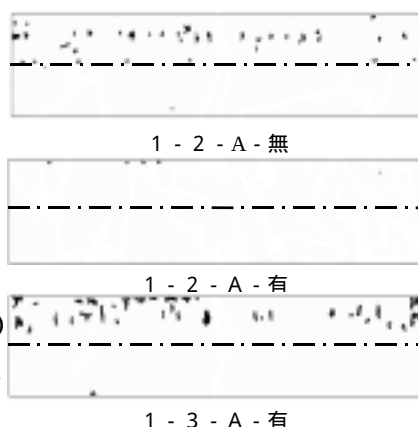
図—2 A試験体鉄筋腐食状況

図-2～4に全面補修を行った試験体の腐食状況を示す．図の下半分がかぶり側、上半分が反かぶり側として表示してある．これらの図から、いずれも反かぶり側で腐食が卓越していることがわかる．これは躯体コンクリートの内在塩分の影響が現れた結果と考えられる．しかし、A試験体は、鉄筋の背面まではつりを行ったものであり、鉄筋は完全に断面修復材で覆われている．このような条件でも鉄筋の腐食が進行

していることは、内在塩分が多い場合には全面補修を行っても補修効果が十分に発揮できない可能性がある．また、上面被覆の有無の効果を見ると、コンクリートに塩化物イオンを $2.4\text{kg/m}^3$ 混入したA試験体（1-2-A-無と有）とC試験体（1-2-C-無と有）では、明らかに、上面を被覆することによって、腐食が抑制されていることがわかる．これは、上面被覆が

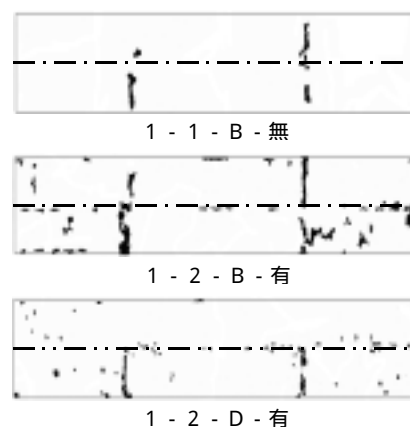
図—5 部分補修試験体鉄筋腐食状況

酸素の供給を制御しているためと考えられるが、コンクリートに $4.8\text{kg/m}^3$ 以上の塩化物イオンが内在する場合（1-3-A-有、1-3-C-有）には、その効果よりも内在塩化物の影響が卓越して、腐食が発生している．F試験体は、はつり深さ以外の条件が同一のA試験体（1-2-A-有）ならびにC試験体（1-2-C-有）に比較して腐食の進行が顕著である．F試験体は、両試験体の中間の位置（鉄筋がちょうど露出する位置）にはつり界面があることから、施工時に断面修復材が鉄筋と躯体コンクリート間に回り込みにくく、充填不良が発生したため等が原因と考えられる．一方、図-5は部分補修を行った場合の結果であり、既設コンクリートと断面修復材界面のコンクリート側にマクロセルが原因と思われる腐食が発生していることがわかる．この現象は、塩分未混入のB試験体（1-1-B-無）においても観察され、旧来より言われているように部分補修がマクロセル腐食を発生される要因であることが確認された．
