凍結防止剤が播かれる環境下での樹脂系塗膜材がコンクリート床版へ与える影響

学生員 奥山 康二 正会員 勝木 太
 正会員 西村 次男 フェロー 魚本 健人

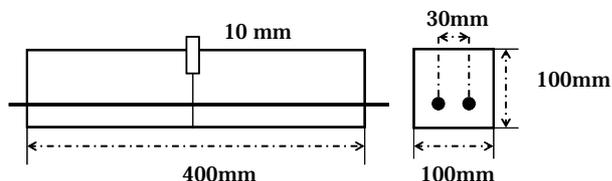
図-1 試験に用いた供試体の寸法

本研究に用いた示方配合、供試体寸法、樹脂系塗膜材の塗布分に関しては、表-1、図-1、図-2 に示す通りである。図-3 には、乾湿繰り返し回数について表示している。また、測定項目に関しては、中性化測定、塩分分析等があるが、本報告では、図-4 に示すような部分をドライカッターで切り出し、塩分分析を JCI 指針に則り測定を行い、試験体割裂後の鉄筋の腐食面積とレーザー変位計による表面高さ測定より、凍結防止剤がコンクリート床版中の鉄筋に及ぼす影響について検討を行った。

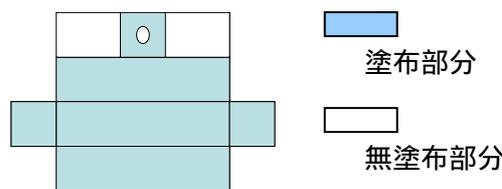
図-2 樹脂系塗膜材の塗布部分

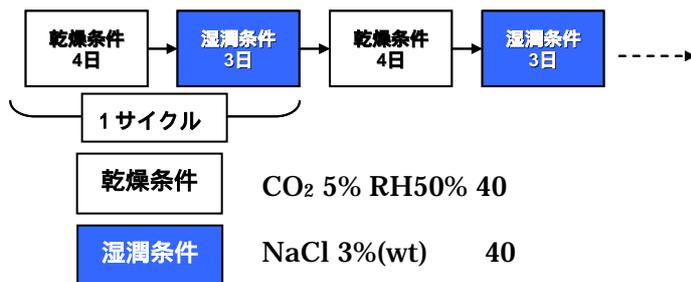
図-3 乾湿繰り返しのフロー

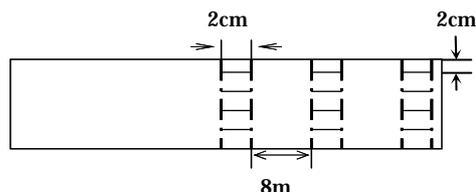
図-4 塩分測定用の試料採取部分

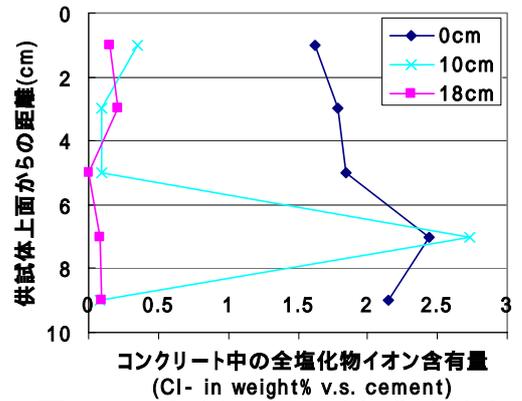
図-5 12 サイクル目の全塩化物イオン量 (表面亀裂なし)

図-5、図-6 は、全塩分量測定結果である。この結果を見ると、表面亀裂ありとなしで両者に明確な違いが生じている。貫通ひび割れから距離 0cm の部分では表面亀裂なしは、コンクリート供試体到下縁部分において塩分量が多くなっている傾向にある。それに対して、表面亀裂ありは、コンクリート供試体の中心部分において塩分量が多くなっていることがわかる。また、供試体の長手ごとに比較してみると、表面亀裂なしの 8cm 部分において、0cm 付近の塩分量と同等の塩分が存在していることがわかる。この原因として、鉄筋・コンクリート間の付着が実験に用いた圧力水 (0.041MPa) を用いているために付着切れを起こし、水の浸入経路になったものだと考えられる。

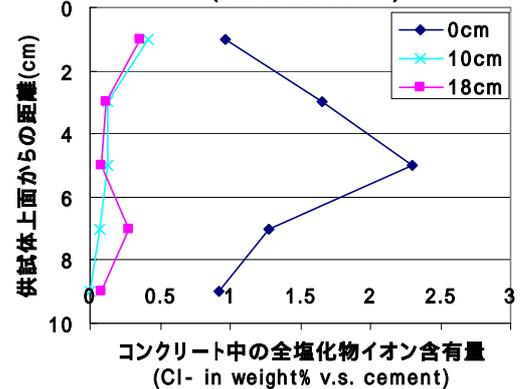
図-6 12 サイクル目の全塩化物イオン量 (表面亀裂あり)

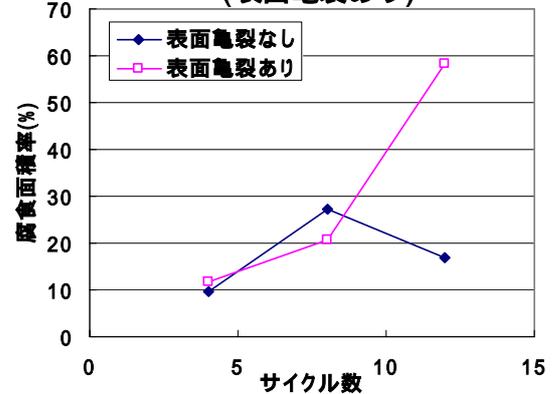
図-7 鉄筋の腐食面積率の違い

その結果を踏まえて、鉄筋の腐食面積に関して測定を行った。その結果が、図-7 である。この結果より、塩分量が鉄筋近傍において高い表面亀裂なしが鉄筋腐食が進行している予想されたが、逆に表面亀裂ありが腐食面積が大きくなった。これは、樹脂系塗膜材による床版補修がコンクリートの含水率に大きく影響しているものとかんがえられる³⁾。表面亀裂の有無により乾燥過程が大きく変化し、コンクリート含水率が塗膜材に亀裂が生じた場合には低くなり、炭酸ガスが貫通ひび割れ中に進入してきてコンクリートの中性化が生じる。その結果、鉄筋近傍の pH が下がり、塩化物イオンによる不動態皮膜の破壊を容易にさせたために鉄筋の腐食を容易にさせたと考えられる。

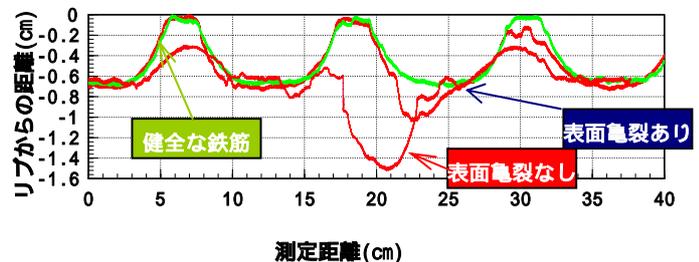
図-8 レーザー変位計による測定結果 (12 サイクル)

レーザー変位計で鉄筋の表面高さを測定した結果が、図-8 である。この結果より、表面亀裂なしのほうが、表面亀裂ありのものよりも表面高さの減少が大きいことが確認された。鉄筋腐食に影響を及ぼす酸素、塩化物イオン、中性化からこの原因を考察すると、表面亀裂なしは、貫通ひび割れの部分では鉄筋に不動態皮膜が形成されていないもしくは、中性化されたために塩化物イオンが存在していると考えられる。また、供試体下縁部分においてあまり乾燥の影響を受けないために、高含水率で多くの溶存酸素が存在しているものと考えられる。このことより、中性化された貫通ひび割れ付近の鉄筋では、局部的に腐食生じやすくなっているものと考えられ、樹脂系塗膜材によるひび割れ補修が凍結防止剤が散布される環境下では悪影響を及ぼす可能性があることがわかった。
