## グラウトにより防食された PC 鋼材の腐食特性

日本道路公団 正会員 ○青木 圭一  
 (株)富士ピー・エス フェロー 菅野 昇孝  
 (株)日本ピーエス 正会員 原 幹夫

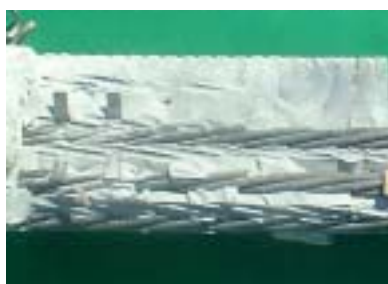
写真-2 錆無し試験体解体後の状況

グラウト材令 3.5～4 か月後に試験体を解体し、PC 鋼材の発錆状況を目視確認した。錆び無し、軽微な錆びおよび激しい錆びのいずれについても、通電の有無に関わらず顕著な錆びの進行は認められなかった。写真-2 に、錆び無し試験体解体後の状況を示す。自然電位と分極抵抗値の計測結果を図-2 に示す。自然電位は、ほぼ -200mV (vs CSE) より貴な値となり、ASTM C876 基準[2]による「90%以上の確率で腐食が生じていない」という判定結果となった。また、分極抵抗値の計測から、CEB 基準[3]による 100 年経過後の PC 鋼材の侵食量は 0.1mm 程度以下となり、PC 鋼材断面積の減量割合は 2%程度と推定された。
