メガネ型駅シールド直上での立坑掘削の影響

帝都高速度交通営団 狩谷 明男
 同 上 古川 三千男
 同 上 菊池 高志
 大成建設株式会社 正会員 ○ 小野 哲典

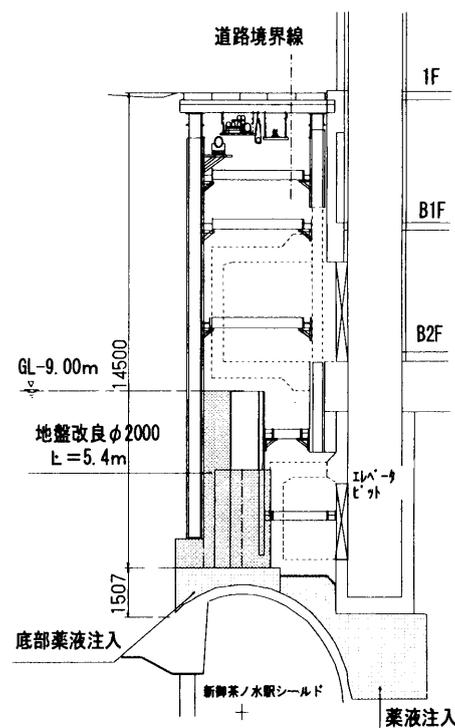
図-1 工事概要図

当地下鉄駅は、両端に設けた立坑（駅コンコース及び出入り口として使用）から、シールド工法で掘削した2本のトンネル間にカンザシ桁を通し掘削連結したメガネ型の構造となっている。今回の工事は、駅コンコースからシールド直上部（離隔 0.2m）を経て地上につながる通路（縦断延長 8m、幅 5m）ならびにエレベータシャフトを、隣接ビルの建設に合わせて設置したものである。図-1に工事の概要を示す。

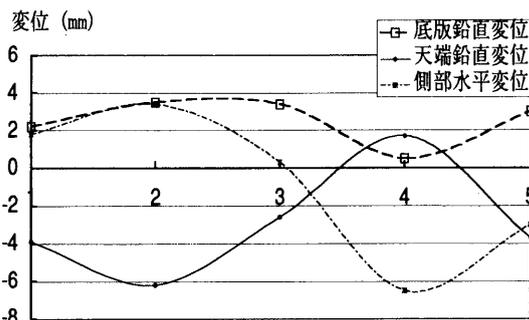
図-2 影響解析結果（変位）

メガネ型駅シールドの土被りは約 15m で、緩み土圧・水圧を考慮し設計されており、その安全性は荷重バランスの変化に大きく影響を受ける。このためダクタイトルセグメントの継手剛性と地盤バネの非線形特性を考慮した梁バネモデルにより、施工ステップ毎の応力変化を加味した構造解析を行った。図-2に解析結果を示す。隣接ビルの地下掘削ならびに立坑掘削でシールドは複雑に変形する。軌道面（トンネル底盤）の変位を許容値（ $\delta \leq 5.0$ mm）以下とするため、シールド側部に地盤バネの増加を目的とした地盤改良を計画し、これによって $\delta = 3.7$ mm（浮上がり）に低減することとした。また、セグメント応力は許容値を越えることは無いが、トンネル側部ならびに天井では、工事進捗によって内空変位として約-4~6mmの変動発生が予想され、漏水の誘因となることが懸念された。

施工中の駅構造への影響を把握・安全管理するため、工事中は軌道とシールド内空に着目した変位測定を実施した。その結果、工事の進行とともに軌道レベルはA線側(立坑掘削)で浮上がり、B線側で沈下を示す傾向を示したが、その量は $\delta=0.6$ mm程度で事前の予測解析値の1/6であった。また、内空変位は天井・側部とも $-0.25\sim 0.30$ mmで懸念された漏水の誘発は無かった。工事着手前にトンネル天井(セグメント継目)で生じていた漏水は、工事完成とともに止水された。これは実施した地盤注入によるものと判断できる。

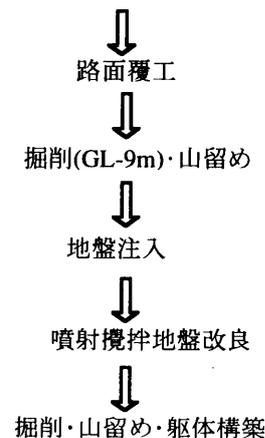
図-3 施工フロー

当工事ではメガネ型シールドに超近接して山留め杭や地盤改良などを施工するため、既設構造に影響を及ぼすことの無いよう正確な施工管理が必要とされた。施工フローを図-3に示す。山留めはBH工法による柱列壁とし、セグメントへの影響を考慮して杭先端より1.5mの離隔を確保した。山留め杭の支持力分散・ボーリング対策としての噴射攪拌杭(CJG工法)と地盤注入工は、GL-9mの路下(地下水位面)より施工し、ボーリング削孔に際しては、実際のトンネル形状を加味した精密測定の結果を考慮し施工誤差の低減を行った。立坑底部地盤すなわちシールド直上の地盤注入は、セグメント外周を沿った地下水の遮断も兼ねて注入率40%、注入圧0.3MPa以下の低圧管理とし、二重管複層方式によってセグメントに接触する位置まで削孔し注入した。なお、施工当初はセグメント損傷防止のため、ボーリング孔毎に削孔ビットを外周50cm以内の範囲をプラスチック製の特殊ビットに交換することにしていたが、削孔曲がりによってビット交換前にセグメントに接触するトラブルが生じた。このためビット交換位置を一定深度(GL-14.5m)で統一する方法に変更し施工管理を簡易化した。
