加熱赤外線画像計測法による鋼製伸縮装置点検技術

JFEエンジニアリング(株) 正会員 ○西ヶ谷 健彦^{*1}

首都高速道路公団 正会員 津野 和宏^{*2}

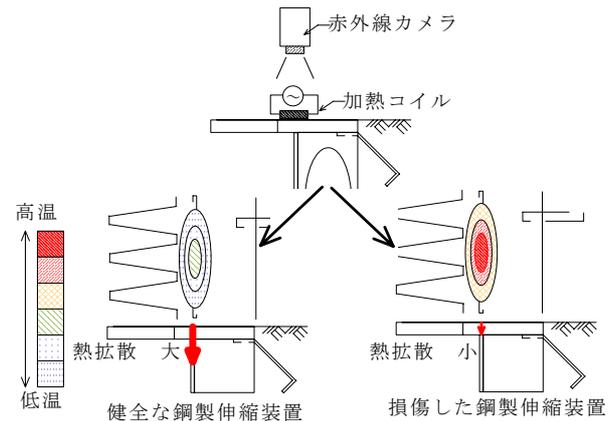
第1図 測定の原理

フェースプレートとウェブ溶接部との亀裂検出を例に、本技術の測定原理と手順を(1)～(4)に示す。

(1) 検査位置の確認：フェースプレート裏面のウェブ溶接位置を確認する。

(2) フェースプレート加熱：フェースプレートを局部的に短時間で加熱し、一定熱量Qを与える。

(3) 加熱後熱画像の記録：加熱後一定時間経過した後で、フェースプレートの熱画像を記録する。

フェースプレートと裏面ウェブの溶接部に亀裂や減肉といった損傷がある場合と無い場合とでは、フェースプレートからウェブへの熱拡散が異なる。この事を利用して、加熱後一定時間経過後のフェースプレート温度を熱画像として計測し、解析することによりウェブ溶接部の亀裂の有無や程度を判定する。

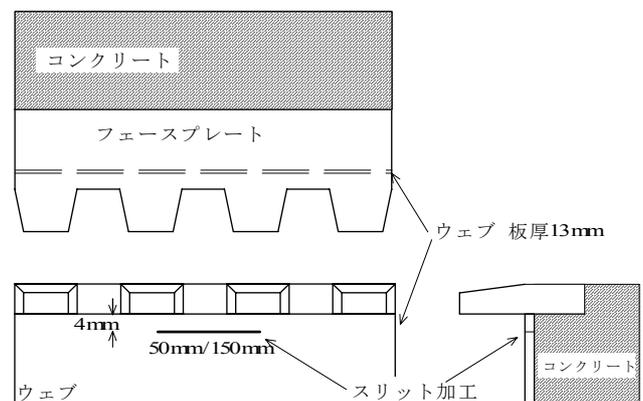
第2図 基礎実験で用いた試験体図

撤去した鋼製伸縮装置に、亀裂を模擬したスリット加工を施し、続いてコンクリートを打設して試験体とした。試験体の概要を第2図および第1表に示す。

第1表 基礎実験で用いた試験体の亀裂サイズ

試験体番号	スリット長	スリット幅	スリット深さ
No.1	スリットなし		
No.2	50mm	0.5mm	13mm(貫通)
No.3	150mm	0.5mm	13mm(貫通)

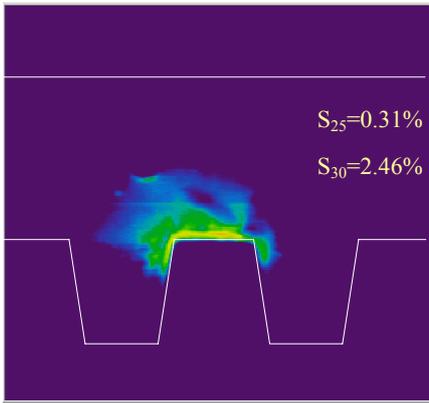
第3図 熱画像1
試験体No.1（亀裂なし）

加熱後一定時間経過後のフェースプレート熱画像を第3図～第5図に示し、各々の熱画像での25℃以上の面積率(S_{25})、30℃以上の面積率(S_{30})を各図内に示す。これらから、試験体No.1(スリットなし)に比べ、亀裂が長い試験体ほどフェースプレートの温度が高いことがわかる。以上から、フェースプレートの熱画像を比較することで、ウェブの亀裂を検出できるという本手法の原理を確認できた。

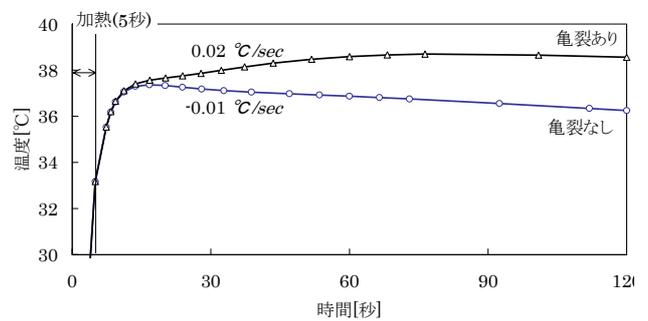
グラフ1 フェースプレートの温度推移

フェースプレートの温度変化をグラフ1に示す。さらに、加熱後一定時間経過における鋼製伸縮装置の断面方向温度分布を第6図、第7図に示す。

“亀裂なし”（健全）モデルでは、加熱後10秒間は温度上昇するが、その後温度勾配はマイナスに転じ、加熱後25秒経過後からは-0.01[°C]sec]で降温し続けた。これに対し、“亀裂あり”（損傷）モデルでは加熱後40秒経過後まで温度上昇が続き、この熱拡散の違いはフェースプレート温度に明らかな差となって現れた。断面方向温度分布画像から、この温度変化の違いは深さ方向への熱拡散の違いが原因と考えられる。
