旭川市芳野廃棄物最終処分場（仮称）における遮水シート施工管理事例

飛鳥建設（株）（正）松崎達也 関 眞一 佐井孝昭
 飛鳥建設（株）（正）林 栄司 橋本一郎
 岡山大学大学院自然科学科（正）水野克己

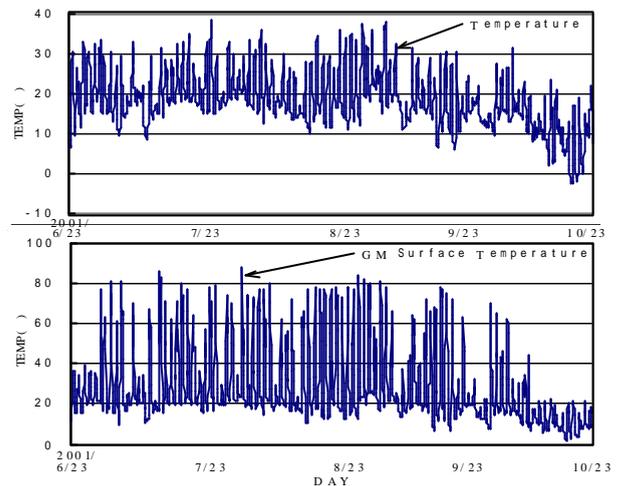
図 - 1 外気温度と遮水シート表面温度

図 - 1 に示すように遮水シート表面温度は、日中約20～82℃まで大きく変動する。遮水シート表面温度に応じた、自走式溶着機の接合温度や接合速度で作業を行うことが不具合の発生防止となる。事前に接合部のサンプルを704点作成し、剪断引張と剥離試験を実施した。接合作業時に遮水シート表面温度を測定し、自走式溶着機の接合温度と接合速度で、表 - 2 に示すマニュアルにて文書化した共通の基準で作業を行った。

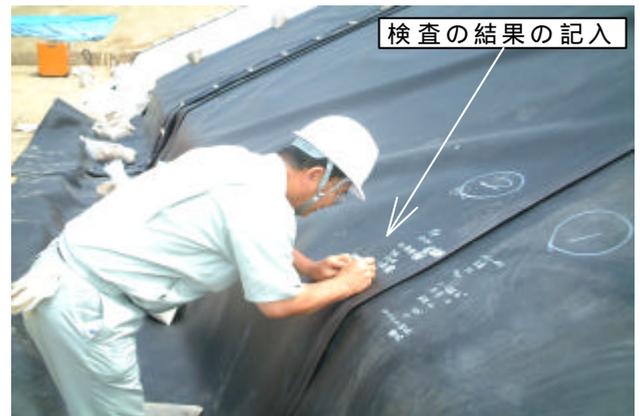
写真 - 1 遮水シート接合者と検査者の責任の明確化

遮水シートの接合箇所には、写真 - 1 に示すように、接合作業者は 接合者氏名と 接合日時と 天候と 遮水シート表面温度と 接合機番号と 接合機温度の6項目を、直接遮水シートに記入することを義務づけた。また、検査した者は、検査員氏名と 検査日時と 検査項目と 合否判定の4項目を直接遮水シートに記入することを義務づけた。
