## 河川環境の再生目標設定のための基礎的研究

北海道工業大学大学院 学生会員 ○杉山 裕  
北海道工業大学 工学部 正会員 岡村 俊邦

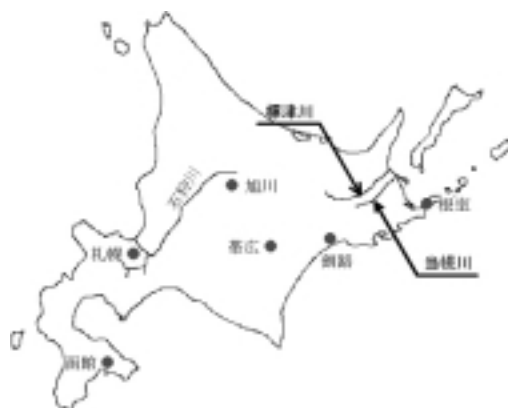
図-1 研究対象地

研究対象地は、北海道の根室管内を流れる標津川と当幌川とした（図-1）。標津川は昭和20年代に河川の蛇行流路の直線化や湿原の排水工事などがおこなわれてきた。そのため蛇行流路のほとんどが直線化されているが、平成13年度から流路の蛇行復元を含めた河川環境再生事業がおこなわれている。

また当幌川は、河川そのものの改修や氾濫原の開発がほとんどおこなわれていないため、蛇行流路および流路付近に生育している原生的な河畔林が現在でも残されている。この当幌川は標津川の河川環境再生目標を設定するために対象とした。
