## デジタルビデオ画像を用いた軌道変位計測

JR 東日本 東京工事事務所 正会員 ○山田 徹  
 JR 東日本 東京工事事務所 正会員 桑原 清  
 JR 東日本 東京工事事務所 正会員 渡辺泰孝  
 (株)テクノバンガード 正会員 掛橋孝夫

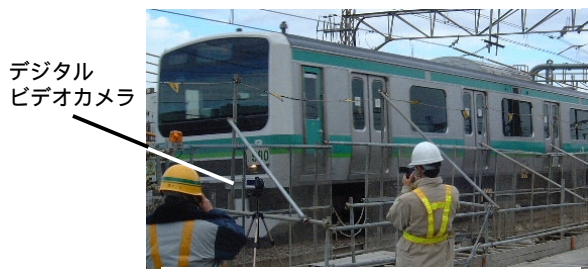
図-3 撮影状況

軌道の外側面に、図-2に示すようなターゲットを取り付け、これを測点とする。ターゲットは2.5m間隔で10mの範囲に取り付け、その範囲について、線路外からデジタルビデオカメラで撮影を行なう。図-3に線路外からの撮影状況を示す。
