新幹線における効果的なバラスト粒度分布に関する研究

○JR東日本 正会員 田 淵 広 嗣
 JR東日本 正会員 本 卓 也
 JR東日本 非会員 田 島 正二郎

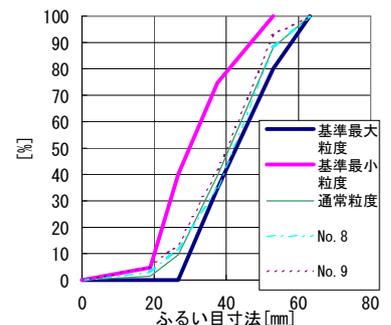
図-1 つき固め試験

保守基地線において、従来粒度分布と新粒度分布（3号4号碎石1：1、1：3で混合したものを図-1のように補充した2ケース）の試験区間を準備した。そして、各ケース3種類のこう上量によるTTつき固めを実施し（計9ケース）、施工性と施工精度を比較した（表-1）。また、碎石に色をつけ、各ケースの碎石のマクラギ下への入り具合と、施工後のマクラギ下の粒度分布を確認した。

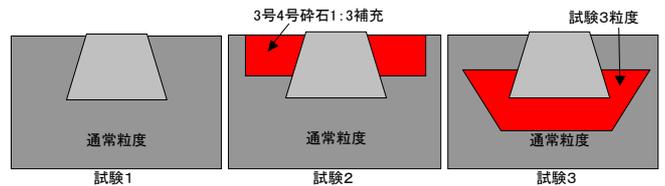
図-3 試験軌道敷設状況

試験は通常粒度と試験粒度の沈下量等を比較することにより判断することとした。試験は3ケース（各2回）行った（図-3）。

試験1：通常粒度

試験2：表層に3号4号碎石を1:3に混合したものを加え、つき固めを行う。

試験3：粒度曲線の最小粒度に近い粒度分布率のものをマクラギ下100mmの部分に直接入れる。

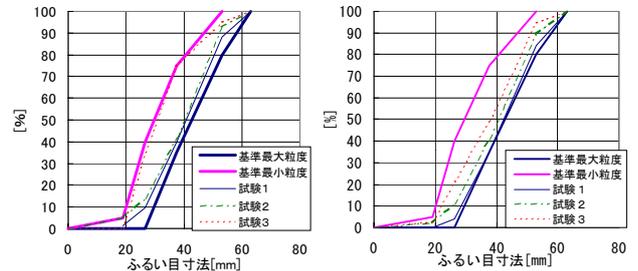
図-4 補充粒度分布

各ケースの粒度は図-4のようになっている。これら試験軌道に3000万トン相当の通トンを与え、軌道の持続性を確認した。

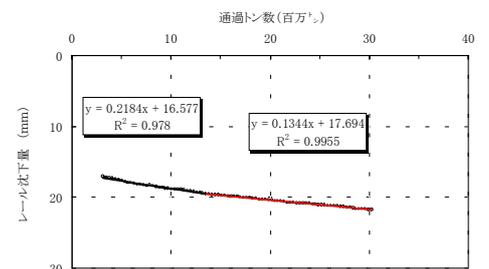
図-6 繰返し載荷試験結果（試験1）

- ・ 載荷後にマクラギ下の碎石粒度分布を調べた結果（図-5）、試験1、2は計画とおりの粒度となったが、試験3は計画より少し大きいと粒度となっていた。これは、つき固め時に補充碎石が通常碎石と混ざったためと考えられる。
- ・ 流動過程の沈下ではすべての試験において急激な沈下等起きておらず、良好な結果となった（図6～8）。沈下速度は各ケースで大きな差は確認できなかったが、試験3の沈下速度が若干緩やかであることが確認された。事前に予想された小さい碎石を使用したことによる支持力の低下は確認されず通常碎石と同じような沈下の傾向が見られた。

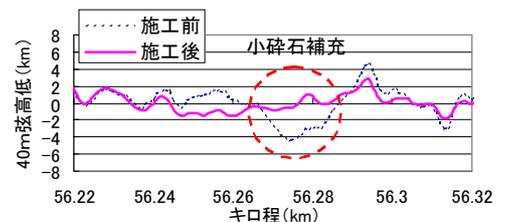
図-9 施工前後の軌道変位
（高速一般区間）

低速区間の分岐器1台、高速区間の一般区間2箇所施工を実施した。その結果、当夜の作業性もよく、3箇所とも仕上り基準に収まった。軌道変位も図-9のように大幅に改善し、施工区間の40m弦高低σ値も2.35mmから0.99mmへ大幅に改善した。また、施工後約30万通トン（50日）経ったが、現在も良好な軌道状態を維持している。
