海洋環境下における表面被覆材の付着特性に関する研究

東急建設(株) 正会員 ○伊藤 正憲 佐藤工業(株) 正会員 弘中 義昭
 西松建設(株) 正会員 椎名 貴快 (株)ブリヂストン 正会員 深津 章文
 東京大学 F会員 魚本 健人

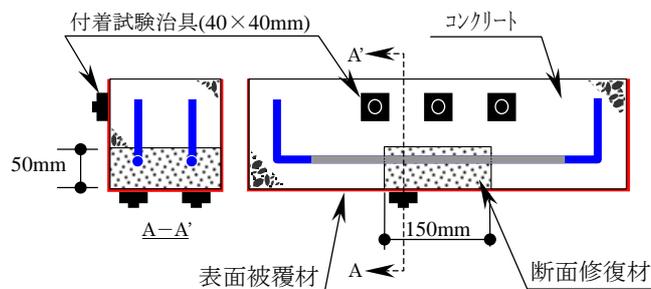
図-1 試験体寸法と付着試験位置

図-1に試験体の寸法等を示す。試験体は 150×150×530mm であり、中央部下面に模擬的に断面修復部を設けてコンクリートを打設し、硬化後、断面修復材および上面以外の5面の表面を被覆材で覆った。

るとともに図-1に示す位置においてコンクリート部で3箇所、断面修復部で2箇所について建研式引張試験機による付着試験を実施した。なお、試験体毎に表面の凹凸の状態が若干異なっていたが、埃などを取り除く程度としそのまま治具を接着して試験を実施した。

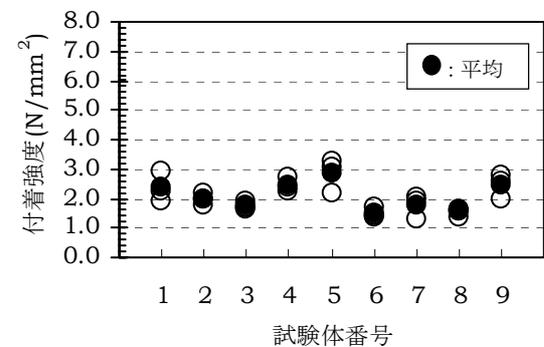
図-2 付着試験結果(コンクリート部)

表-4、図-2および3に付着試験の結果を示す。コンクリート部を対象として試験した結果、いずれも 1N/mm^2 以上の付着強度が得られ、外観観察で気泡等の変状が認められた試験体でも 1N/mm^2 以上の付着強度が得られた。また、付着強度が 2N/mm^2 以上の場合には破断位置が全てコンクリート内部であった。なお、No.8のゴム系被覆材には治具接着に使用したエポキシ樹脂系の接着剤が完全に接着しなかった。

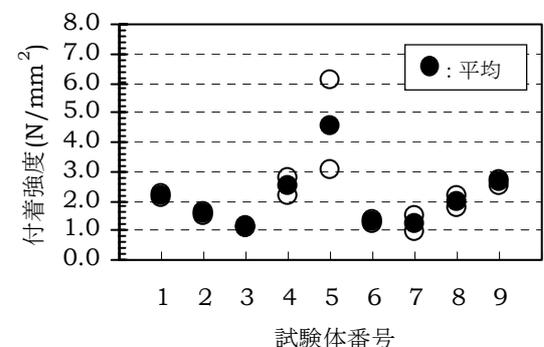
図-3 付着試験結果(断面修復部)

断面修復部での付着強度はいずれも 1N/mm^2 以上の付着強度が得られ、ポリマーの種類は異なるが、No.5以外のポリマーセメントモルタルで構成された断面修復材を対象とした場合には表面被覆材の種類によらず $1.0\sim 2.5\text{N/mm}^2$ 程度の付着強度となった。一方、断面修復材が樹脂モルタル、表面被覆材がエポキシとフッ素系の樹脂で構成されたNo.5の付着強度は若干のばらつきはあるものの2回の平均で 4.6N/mm^2 となり、他の試験体のほぼ2倍の付着強度となった。これには断面修復材の特性が影響していると考えられる。即ち、表-2に示すように圧縮強度に対する曲げ強度の比が他の材料よりも大きく、特に曲げ強度が 17N/mm^2 以上である樹脂モルタル特有の性質等が影響したと考えられる。
