## 舗装用常温補修材料に関する研究

ニチレキ(株) 技術研究所 正会員 ○高馬 克治

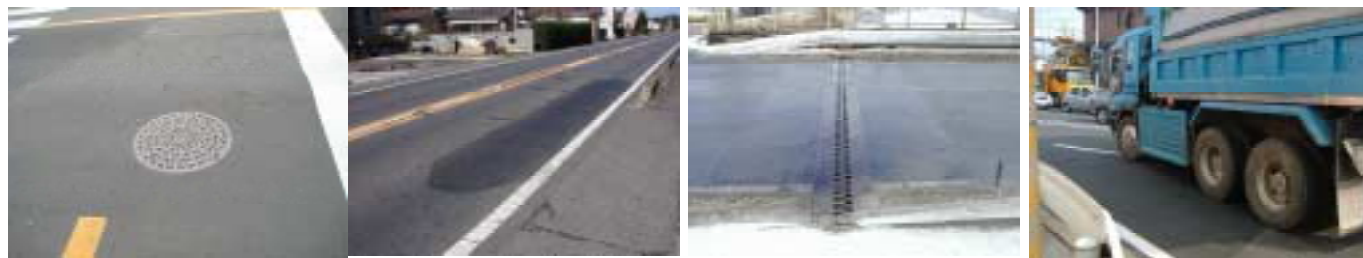
マンホール(県道 35 号) わだち掘れ(国道 118 号) 橋梁ジョイント(国道 4 号) 交差点部(国道 16 号)

開発品の施工性および耐久性を確認するために、様々な施工条件および現場条件下で試験施工を実施し評価を行った。その結果を表－3、写真－4に示す。
