## 同一河川の上流における河床形態を組み込んだ緩勾配魚道事例

大成建設株式会社 土木設計部 正会員 ○杉原 香

本報告では、荒川中流の六堰頭首工の改築事業で計画された緩勾配魚道の河床平面形状および断面形状の詳細設計、そのための現地調査、施工計画と施工、施工後の緩勾配魚道の機能状況について述べる。

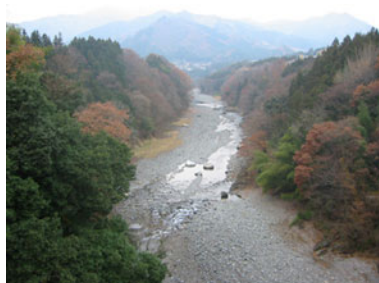
写真-1. 荒川上流勾配 1/110 地点

本設計では、荒川の上流勾配 1/110（緩勾配魚道の河床勾配）地点を現地踏査し、実際の河川における自然の流れが造り出す瀬や淵等を観察し、その位置関係に基づき緩勾配魚道の落差、石等の設置位置を検討した。

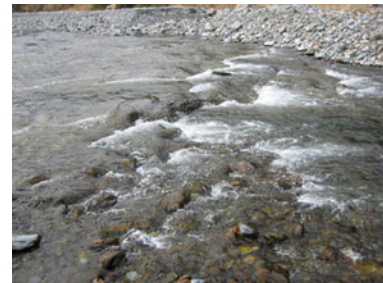
写真-2. 同左における瀬・淵

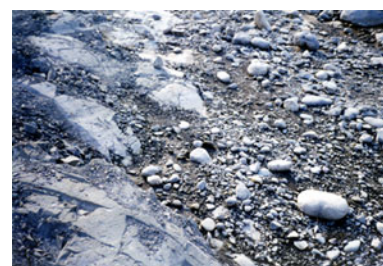
写真-3. 施工直後の河床状況

施工に関しては、掘削に先立ち、関係者を交え、マーキングによる線形確認を行った上、ブレーカー付掘削機により掘削を行った。掘削は魚道幅 4m 以上、最低水深 0.2m 以上を確保しながら、河床面を一定にするのではなく、基盤の硬軟に応じて、詳細設計と整合させつつ不規則な断面形状とした。

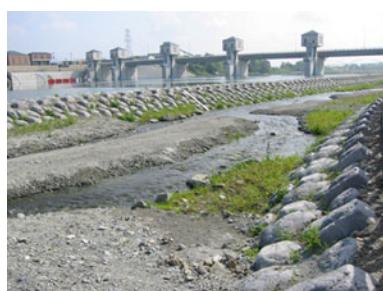
写真-4. 完成の魚道全景

本緩勾配魚道は、平成 15 年 3 月に完成した。その後、緩勾配魚道全体が冠水するような洪水は発生していないが、魚道には魚の遡上が見られ、植生が出現している。

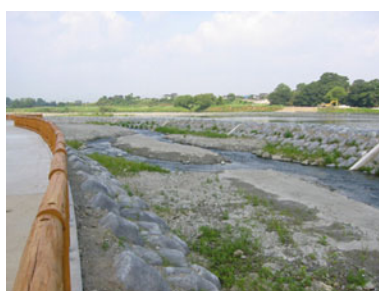
写真-5. 観察エリアより魚道を望む

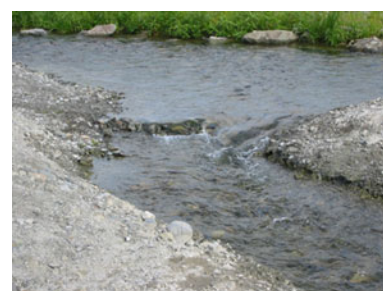
写真-6. 魚道の瀬と落差
