## 山地溪流における微地形と溪畔林の関係

北海道工業大学大学院 学生会員 ○杉山 裕  
北海道工業大学 工学部 正会員 岡村 俊邦

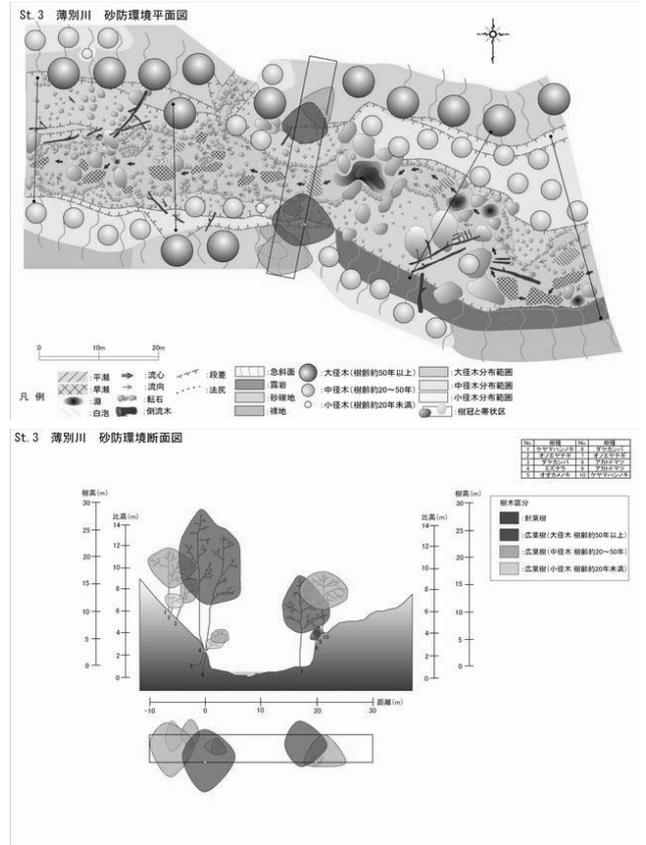
図-2 砂防環境図（上：平面図、下：断面図）

各調査地点の地形状況、河道状況や植生状況を把握するため、水準測量及びコンパス測量等により砂防環境図（平面図・断面図）を作成した（図-2）。

各調査地点における樹齢分布が把握できたので、作成した砂防環境平面図上に樹齢検体を採取した樹木の位置をプロットし、微地形構造別の溪畔林の樹齢分布状況をみた。

その結果、St.1 左岸側では河道付近の砂礫地に樹齢 16～20 年、急斜面上に 36～45 年のものが分布しており、右岸側には段差付近に樹齢 21～40 年、土石流段丘上には 46～75 年のものが分布していた。St.2 左岸側では、上流に樹齢 30 年代と 46～65 年、下流には比高が低い箇所に 21～40 年、比高が高い箇所には 41～70 年、急斜面上には樹齢 100 年を超えるものが分布しており、右岸側には樹齢 16～35 年のものが分布していた。St.3 左岸側では砂礫地に樹齢 6～15 年、急斜面上に 16～30 年のものが分布しており、右岸側には上流に樹齢 26～40 年、下流の急斜面上に 21～40 年のものが分布していた。

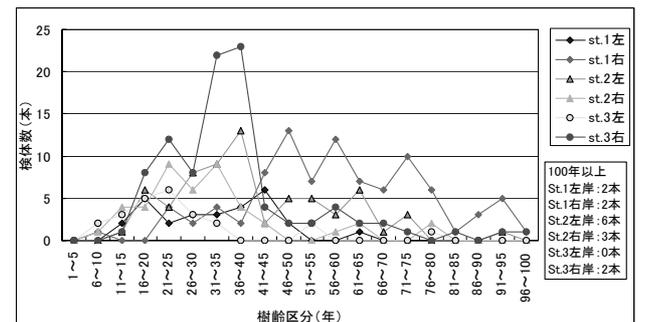
図-3 樹齢判読結果

各調査地点において実施した樹齢調査の結果を図-3 に示す。

その結果、全調査地点にて確認された溪畔林は、25 樹種 364 本で、樹齢範囲は 9～208 年となっており、樹齢分布は 31～40 年が最も多くなっていた。

各調査地点の樹齢分布をみていくと、St.1 では左岸側に樹齢 16～45 年、右岸側に 46～75 年のものが多く分布していた。St.2 では左岸側に樹齢 26～40 年と 46～65 年、右岸側に樹齢 11～40 年のものが多く

分布していた。St.3 では左岸側に樹齢 16～30 年、右岸側に 16～40 年のものが多く分布していた。
