## コンクリート境界部を有する鋼構造部材の腐食後の疲労挙動に関する基礎的研究

九州大学大学院  
(株)東京鉄骨橋梁正会員 ○貝沼 重信  
正会員 細見 直史名古屋大学大学院  
名古屋大学大学院正会員 金 仁泰  
フェロー会員 伊藤 義人

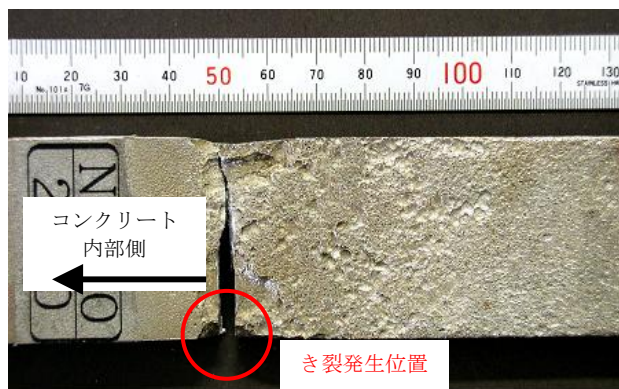
(a) 破断状況

(b) 疲労破面

図3 試験体の破断状況と疲労破面 (Type A, No.20)

**3. 疲労試験の結果** S6-600cycle では、5 体中 4 体が未破断であった。S6-1200cycle 以降の試験体 15 体については、全て破断した。試験体(Type A)破断状況および疲労破面を図 3 に示す。Type A の試験体の疲労き裂は、コンクリート境界部近傍のコーナー、側面、表面の局部腐食孔の底部から発生・進展した。Type B の試験体については、コーナーあるいは表面からき裂が発生した。また、Type C の試験体については、コーナーあるいは側面からき裂が発生した。これらの傾向は、S6-cycle 数によらず同様であった。
